Servicemelding

Produkt:
VF240Servicemeldingsnr:
2514-S001Ver:
1

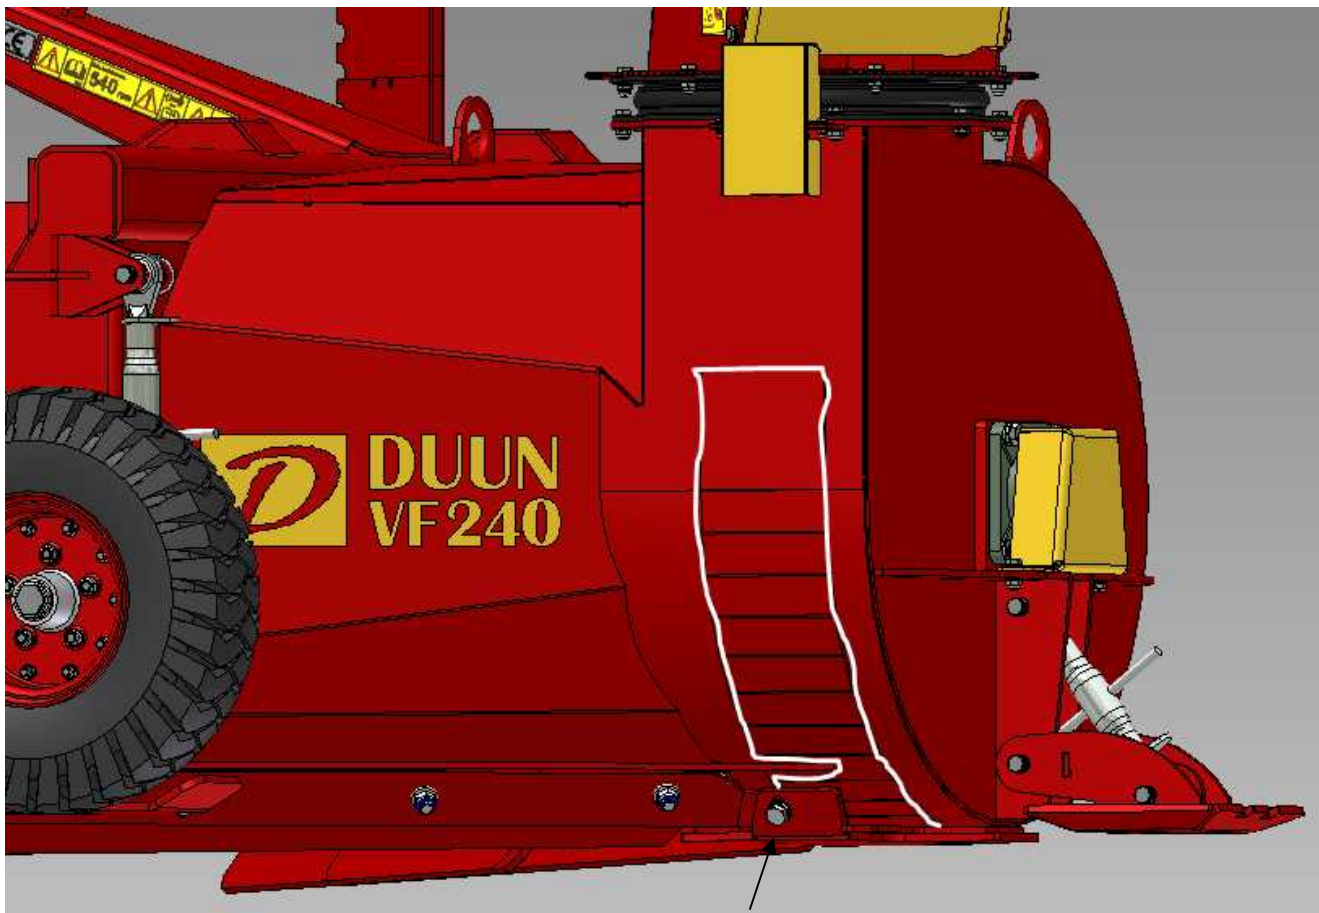
- Hull i viftehus

- Grus og sand som er i snøen har slitt hull i viftehuset

- Sett inn en bot av 10mm hardox i området som er slitt. Varenummer 125149050.

- Skru av slitestålet under viftehuset. Merket med pil.
- Ta mål av boten og tegn på viftehuset der den skal sveises inn.
- Skjær ut det oppmerkede området. Skjær ut rundt avstiverstag og puss til dette etterpå for å få den nye boten på plass.
- Punkt den nye boten fast og helsveis etterpå. Sveis også avstiverstaget fast i den nye boten.
