# Servicemelding

Produkt:  
TF255Servicemeldingsnr:  
2520-S001Ver:  
1

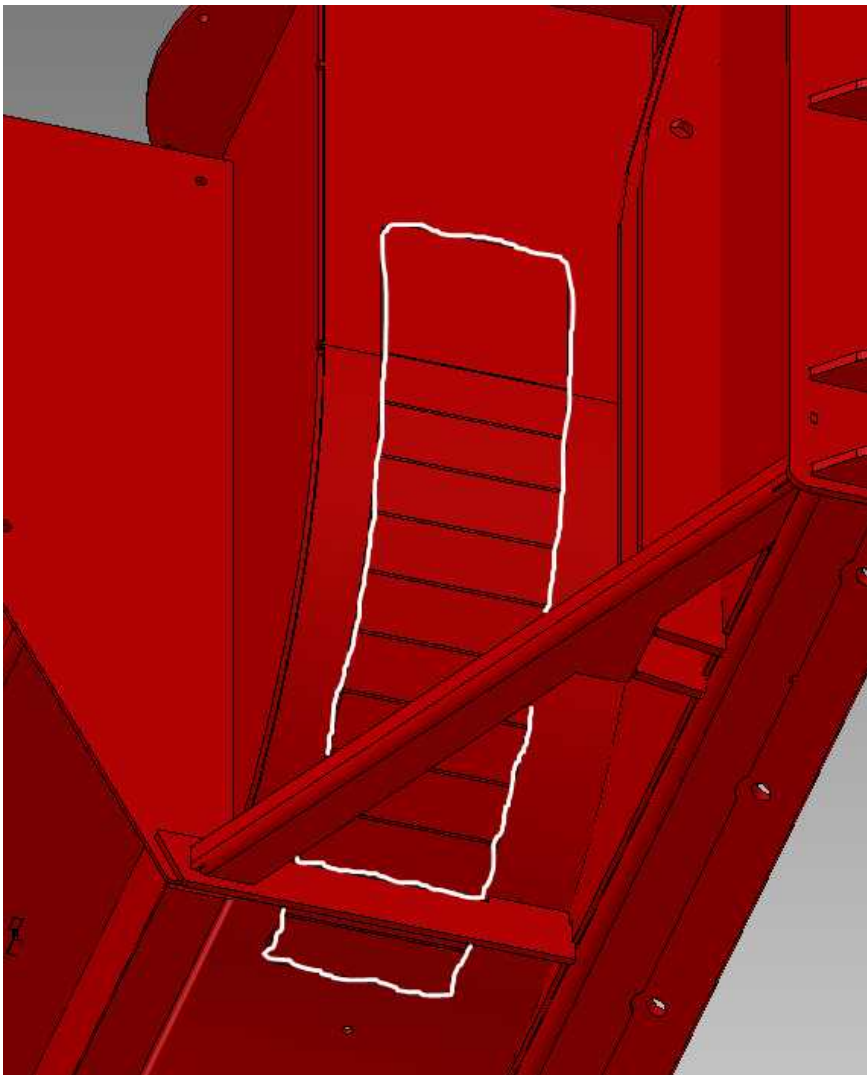
- Hull i viftehus

- Grus og sand som er i snøen har slitt hull i viftehuset

- Sett inn en bot av 10mm hardox i området som er slitt. Varenummer 125149050.

- Ta mål av boten og tegn på viftehuset der den skal sveises inn.
- Skjær ut det oppmerkede området. Skjær ut rundt avstiverstag og puss til dette etterpå for å få den nye boten på plass.
- Punkt den nye boten fast og helsveis etterpå. Sveis også avstiverstaget fast i den nye boten.
