Servicemelding

Produkt:
TF240Servicemeldingsnr:
2523-S001Ver:
1

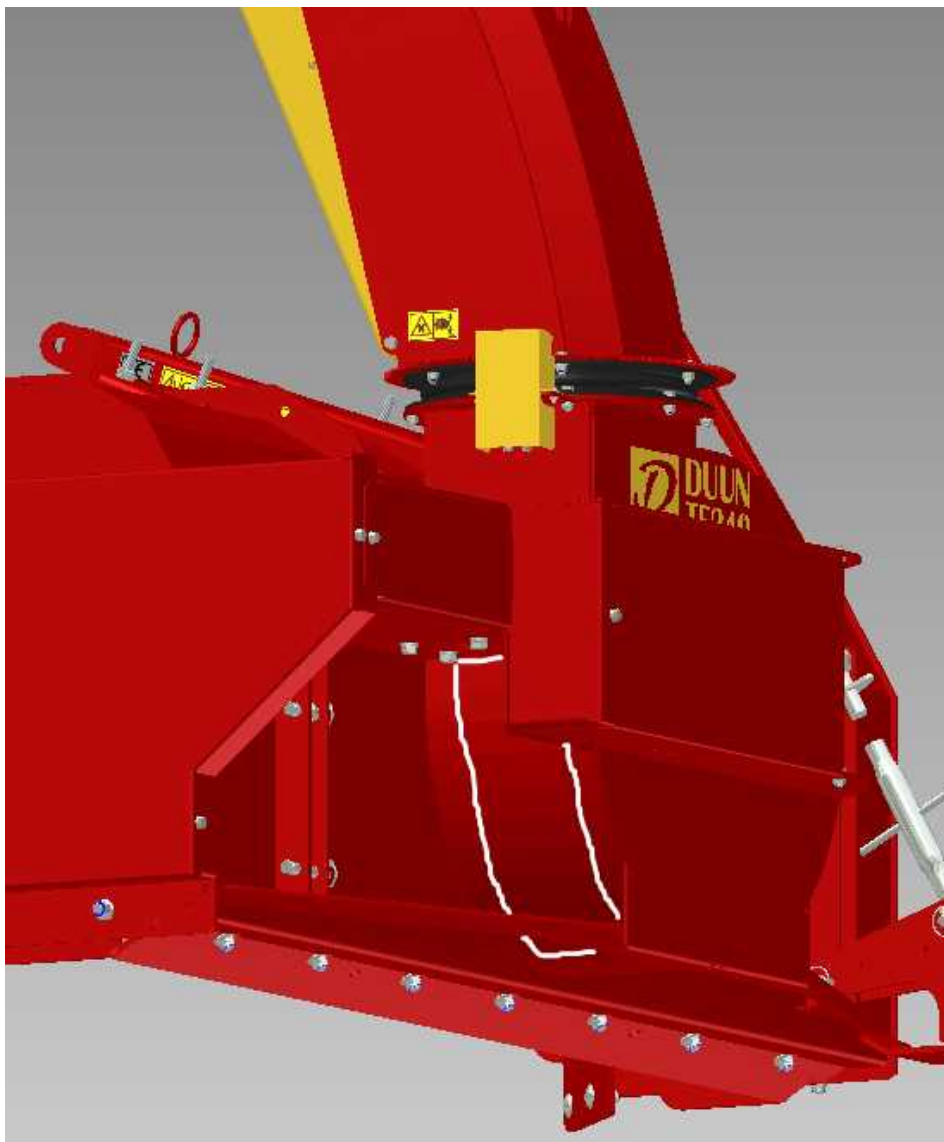
- Hull i viftehus

- Grus og sand som er i snøen har slitt hull i viftehuset

- Sett inn en bot av 10mm hardox i området som er slitt. Varenummer 125149050.

- Ta mål av boten og tegn på viftehuset der den skal sveises inn.
- Skjær ut det oppmerkede området. Skjær ut rundt avstiverstag og puss til dette etterpå for å få den nye boten på plass.

- Punkt den nye boten fast og helsveis etterpå. Sveis også avstiverstaget fast i den nye boten.
