# Servicemelding

Produkt: TF265	Servicemeldingsnr: 2530-S002	Ver: 1
-------------------	---------------------------------	-----------

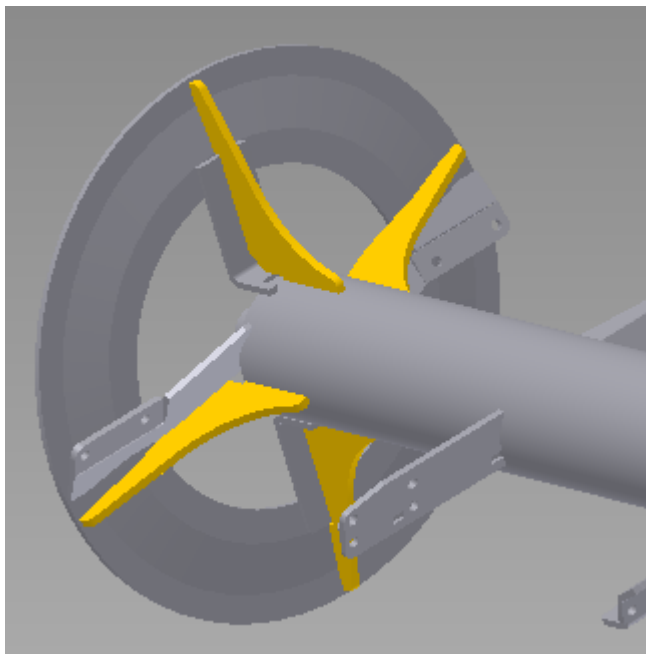
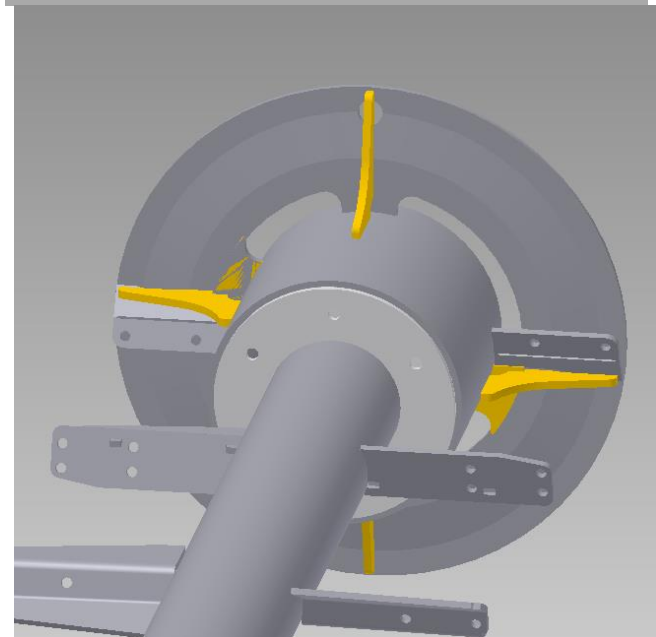
Innmatervalsen får tretthetsbrudd i innfestningen mellom rør og sideplater.

Materialtretthet pga. bevegelse i innmatervalsen.

Slip bort lakk og sveis på 10 stk. forsterkningsplater som vist på tegninger under.

TF265 med serienummer før 14011 bruker følgende deler:

2stk.	25301089-012
2stk.	25301089-015
2stk.	25301089-017
2stk.	25301089-018
2stk.	25301089-019

TF265 med serienummer etter 14011 bruker følgende deler:

2stk.	25301089-012
2stk.	25301089-013
2stk.	25301089-014
2stk.	25301089-015
2stk.	25301089-016
