Servicemelding

Produkt: SP200	Servicemeldingsnr: 3112-S003	Ver: 1
-------------------	---------------------------------	-----------

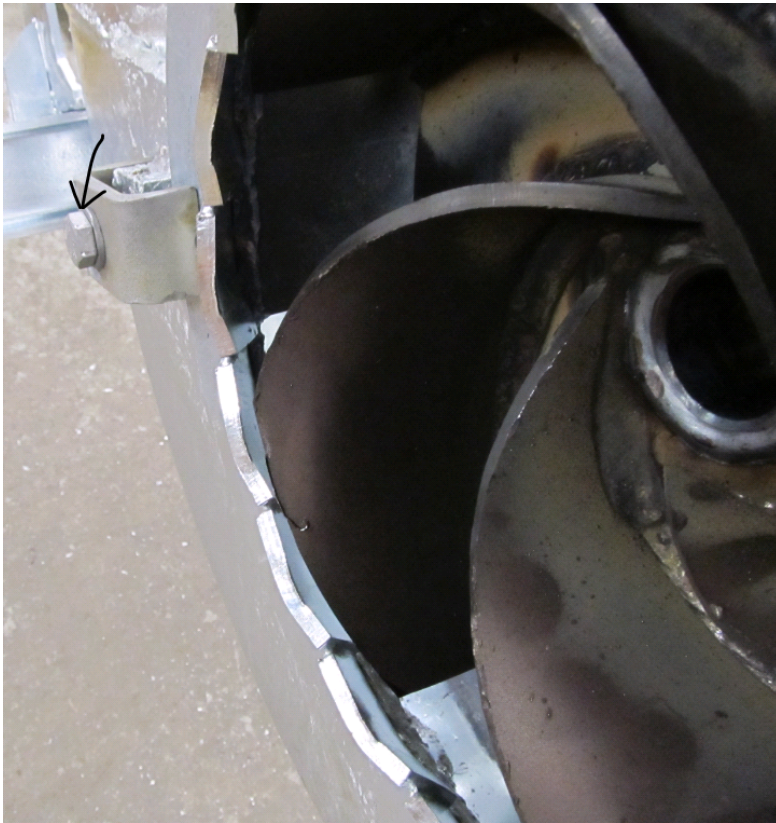
Symptom

Bytte kuttering.

Kutteringen er deformert eller utslitt.

Bytt kuttingen med en ny.

Skru løs de fire skruene som holder kuttingen.
