# Servicemelding

Produkt: SP200	Servicemeldingsnr: 3112-S006	Ver: 1
-------------------	---------------------------------	-----------

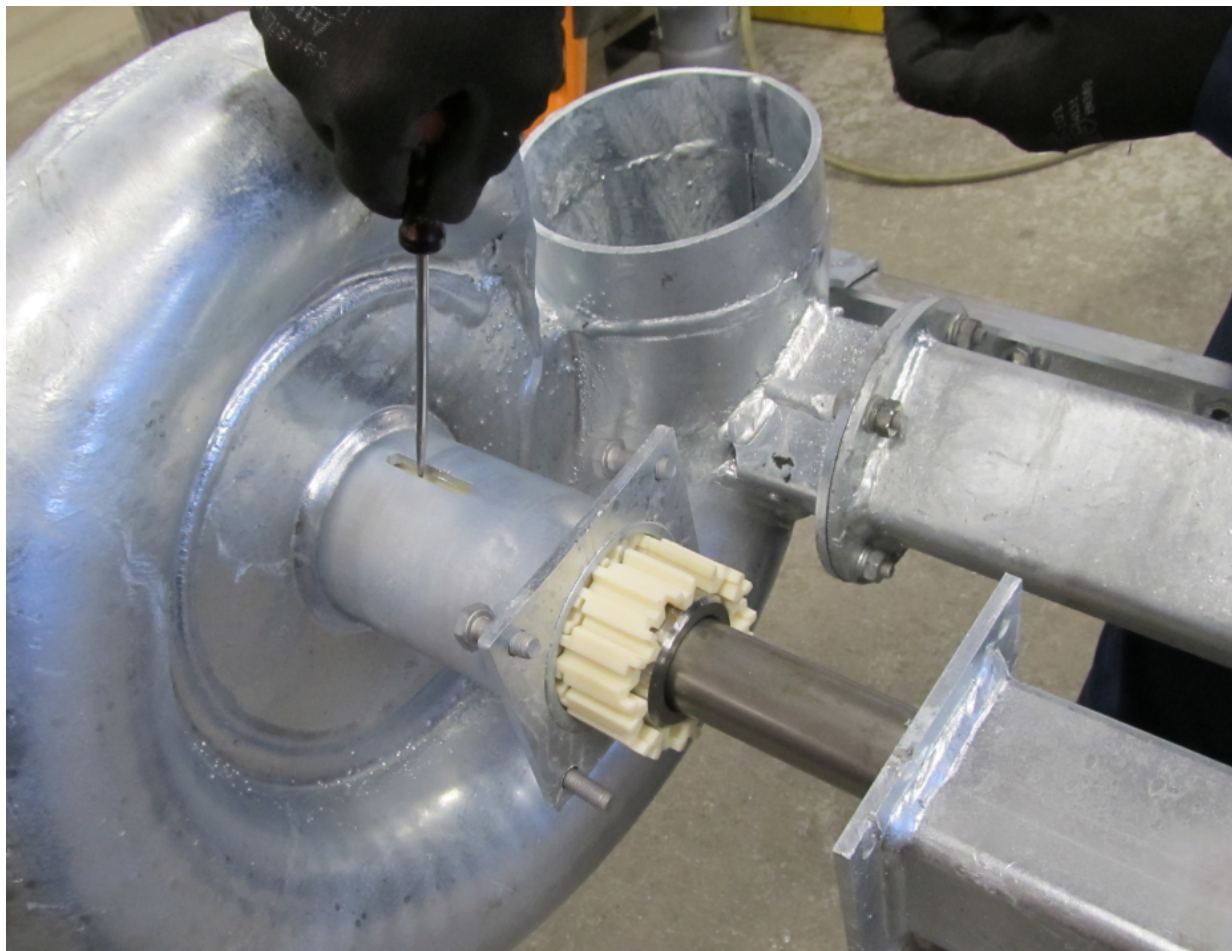
Pumpa er brukt mye og plastlagrene slites.

Bruk et skrujern eller lignende og skyv ut de fire plastlagrene. Ta dem av akslingen.

Sett på fire nye plastlager. Lagrene har åpning slik at de kan settes rundt akslingen. Sett sammen pumpa ved å følge instruksene i motsatt rekkefølge.
