Servicemelding

Produkt:
SP200Servicemeldingsnr:
3112-S009Ver:
1

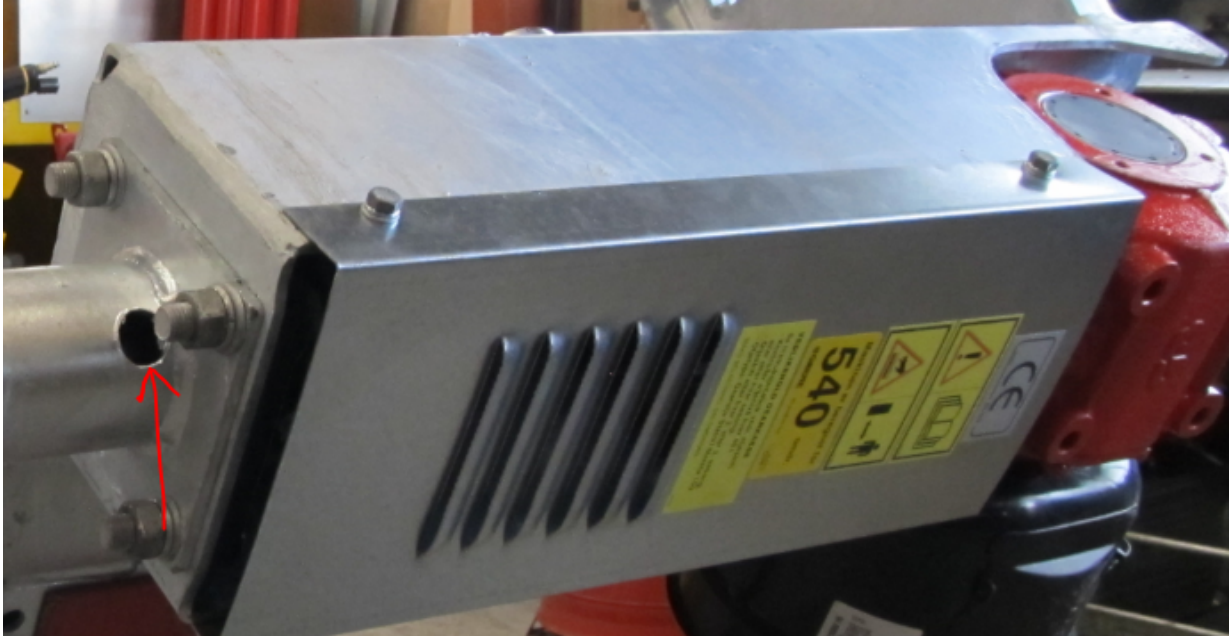
Gjødselmasse kommer ut av øvre del av dekkørret mot gearboksen.

Dreneringshullene i dekkørret er tett. Dekkrøret er fullt av gjødselmasse.
