Servicemelding

Produkt: PA20	Servicemeldingsnr: 3221-S001	Ver: 1
------------------	---------------------------------	-----------

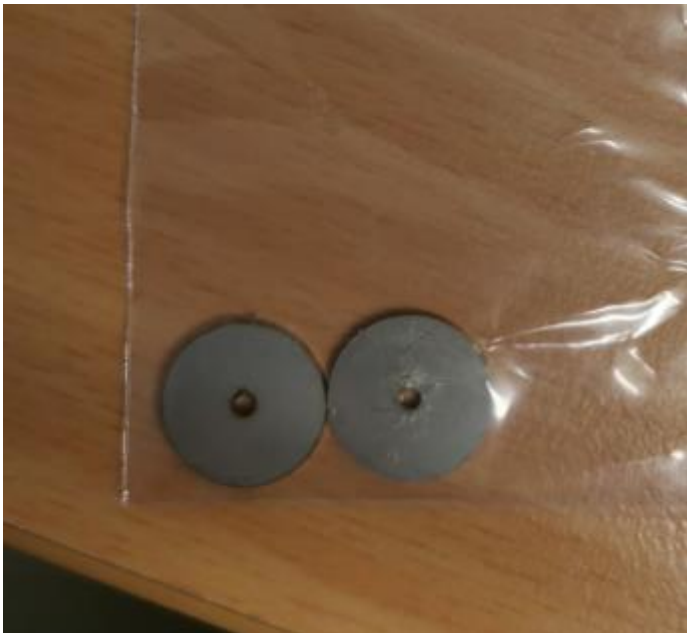
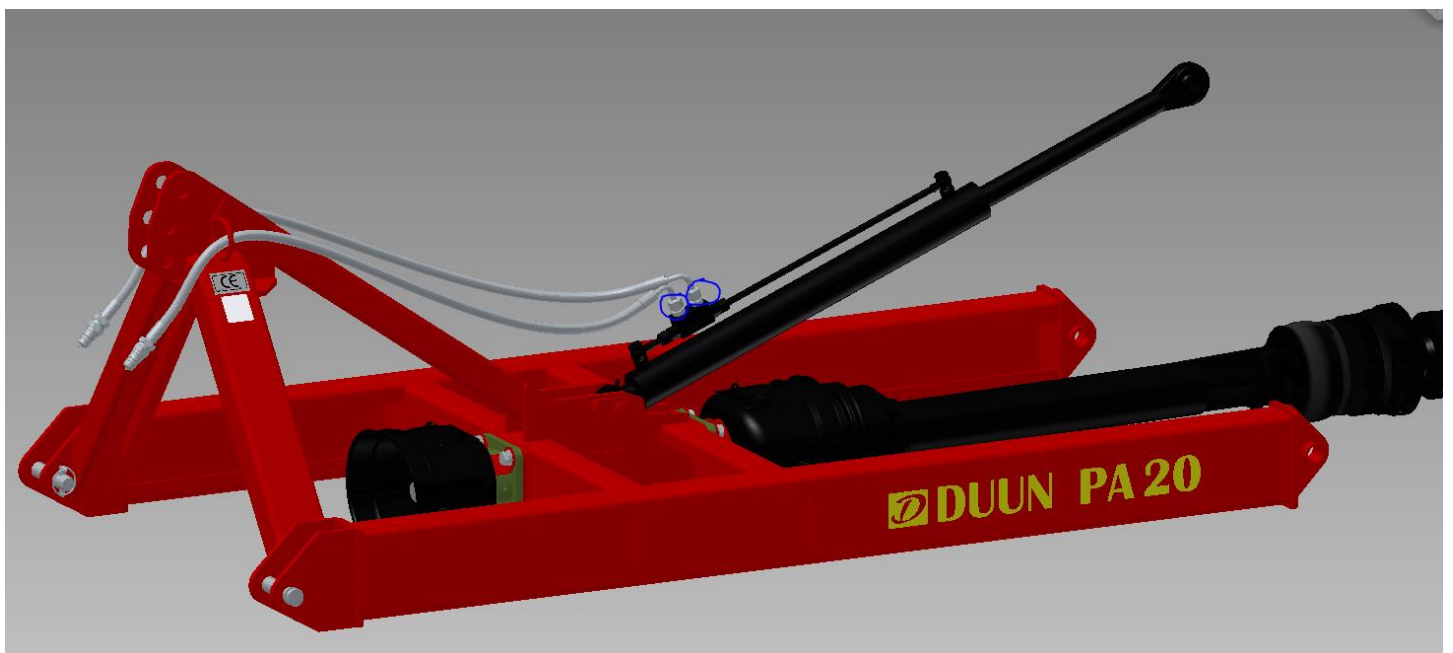
Rister når man senker propellen ned med toppstaget på PA20

Antisigeventilen på toppstaget slår ut og inn

Legg inn struping mellom hydraulikkslangene og antisigeventilen.

Bruk 2 stk. strupeskiller 12x1 med 1,5 mm åpning. En skive pr. slange.
