Service melding

Produkt:
VM450Service meldingsnr:
4121-S001Ver:
1

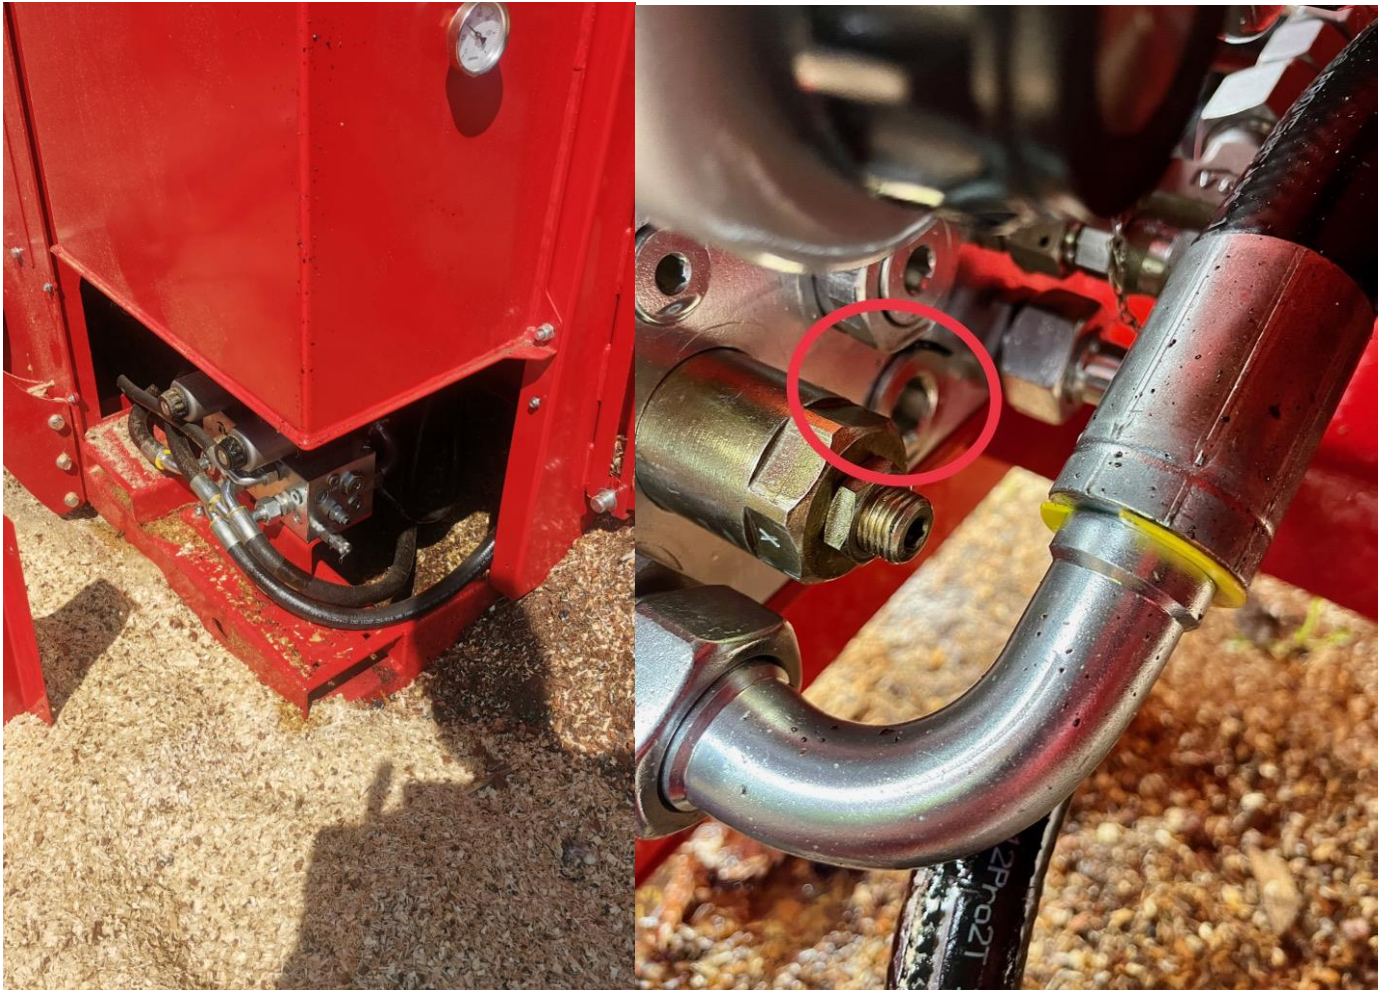
Lekkasje på blokk under oljetank. Regenerativblokk

O-ring blir sprengt ut fordi pluggen i blokka er for lang og gjengene bunner før o-ringen blir komprimert.

Sett inn ny plugg.
