Servicemelding

Produkt:
VM370Servicemeldingsnr:
4131-S004Ver:
1

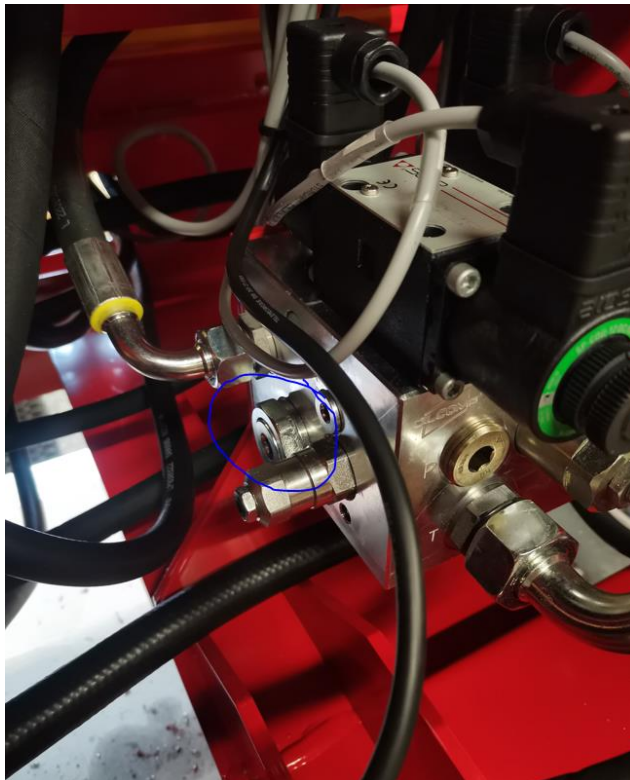
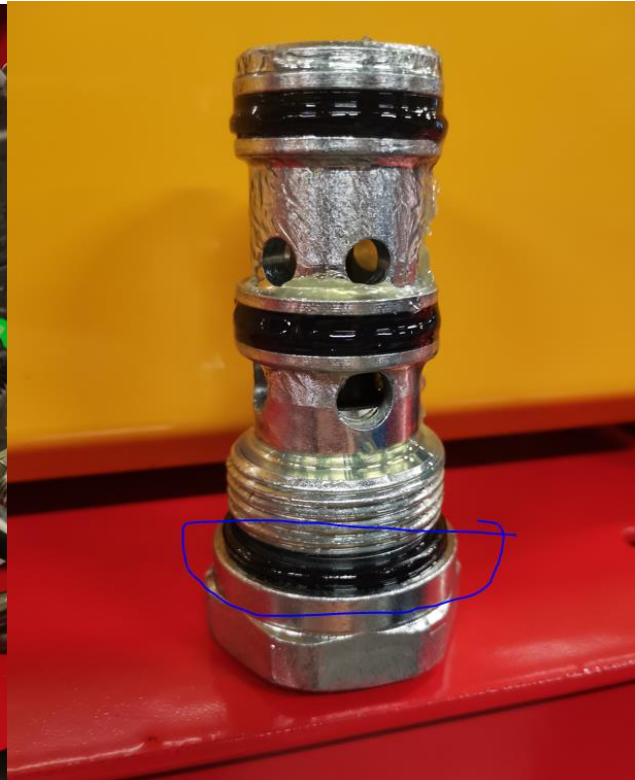
Lekkasje fra hydraulikkblokk 2955419

O-ring er ikke tett og må byttes

Skrut ut sekskanten på pluggen og sett inn ny O-ring. 2233028 O-ring 28,2 X 3,0 70NBR
Estimert tidsforbruk er 30 min.
