Servicemelding

Produkt:
VF253Servicemeldingsnr:
2412-S001Ver:
1

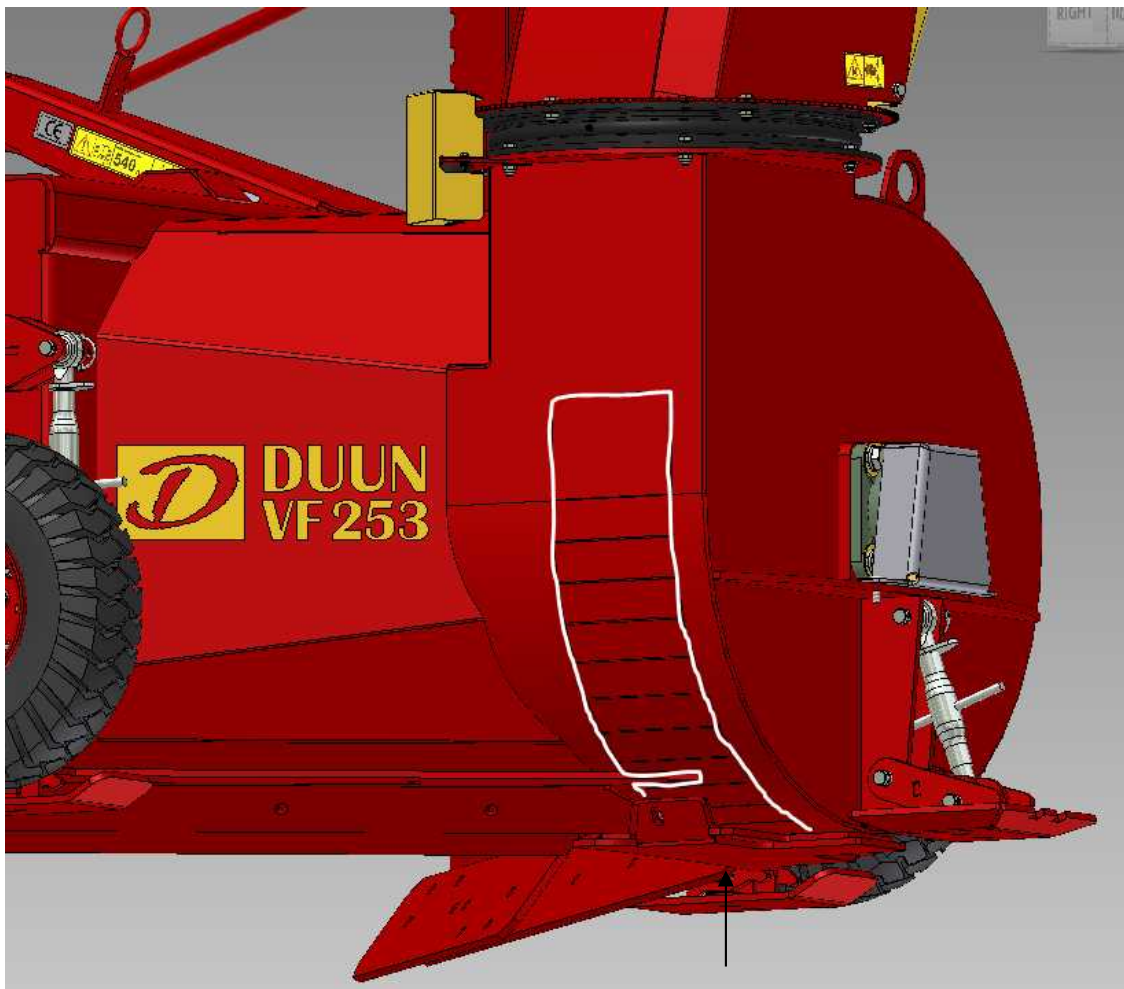
- Hull i viftehus

- Grus og sand som er i snøen har slitt hull i viftehuset

- Sett inn en bot av 10mm hardox i området som er slitt. Varenummer 125129050.

- Skru av slitestålet under viftehuset. Merket med pil.
- Ta mål av boten og tegn på viftehuset der den skal sveises inn.
- Skjær ut det oppmerkede området. Skjær ut rundt avstiverstag og puss til dette etterpå for å få den nye boten på plass.
- Punkt den nye boten fast og helsveis etterpå. Sveis også avstiverstaget fast i den nye boten.
