Servicemelding

Produkt:
SP200Servicemeldingsnr:
3112-S011Ver:
1

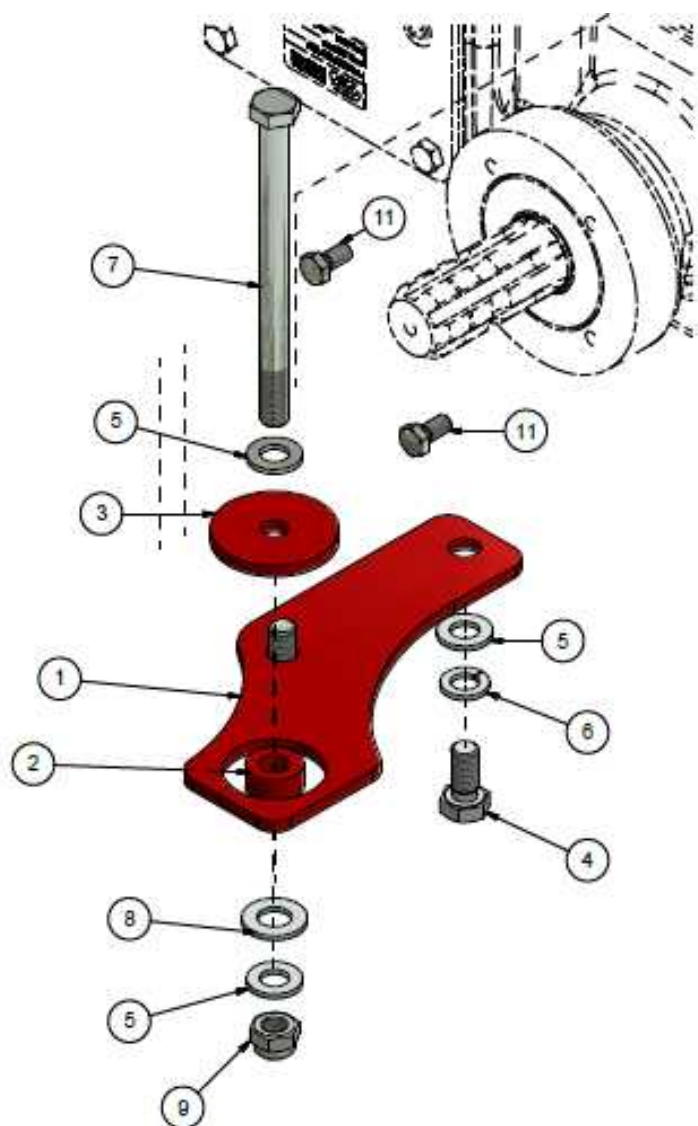
Pos	Ant	Artikkelnr	Beskrivelse
1	1	13127033	Gearboksstøtte
2	1	13127034	Avstanshylse f/gearboksstøtte
3	1	13127035	Skive f/gearboksstøtte
4	2	2422346	Sekskantskrue M12x25 EIZn 8.8 DIN 933
5	4	2531069	Underlagsskive M12 EIZn DIN 125
6	2	2534069	Fjærskive M12 EIZn DIN 127
7	1	2422370	Sekskantskrue M12x160 EIZn 8.8 DIN931
8	1	2531072	Underlagsskive M14 EIZn DIN 125
9	1	2483611	Lockingmutter M12 EIZn DIN 985
11	2	2422240	Sekskantskrue M8x16 EIZn 8.8 DIN 933

Bytt ut festebraketten med et utbedringssett som sikrer at innfestingen av gearboksen kan bevege seg. Utbedringssett 131279008

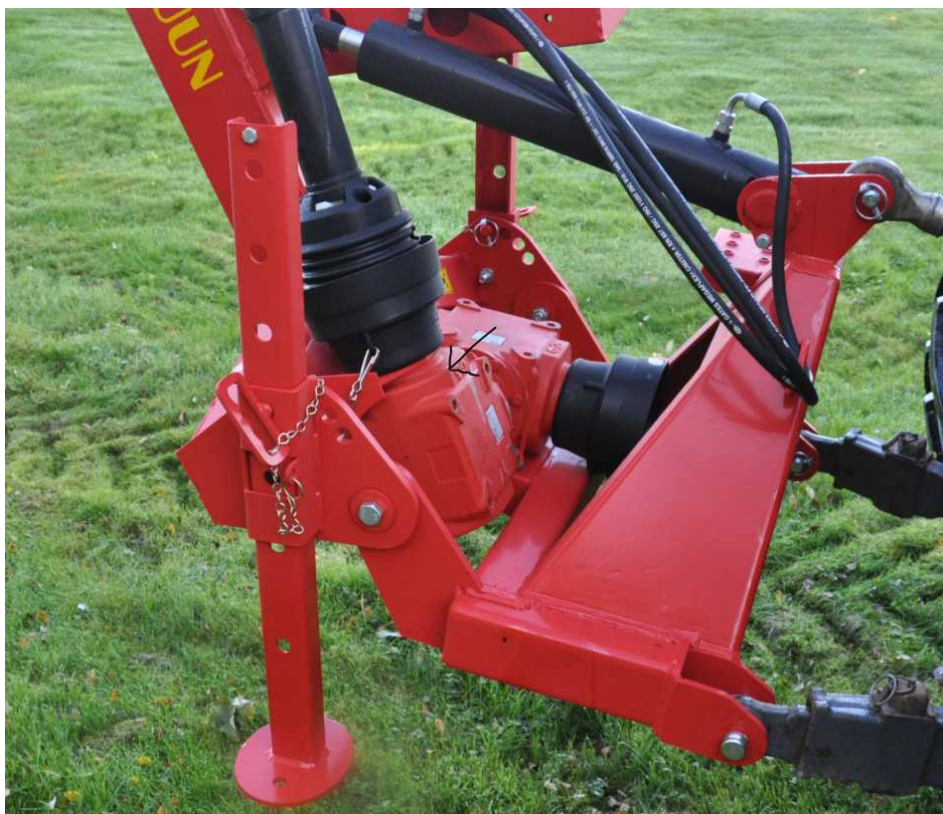
1. Ta av kraftoverføringsakselen som står mellom gearboksene på pumpa.

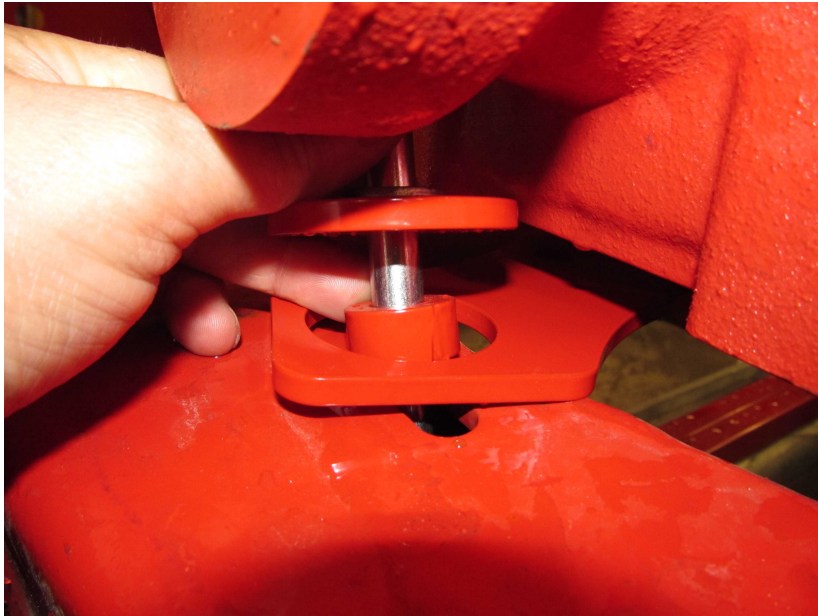
2. Skru løs de fire skruene som fester vernetrakten og festebraketten til den doble gearboksen som peker bort fra traktoren. Skru løs den lange skruen som fester braketten til pumpefestet. Ta av vernetrakten og den gamle braketten. Ta vare på vernetrakten og to av skivene til skruene som fester vernetrakten.

3. Sett de nye delene på plass som vist på bildet.

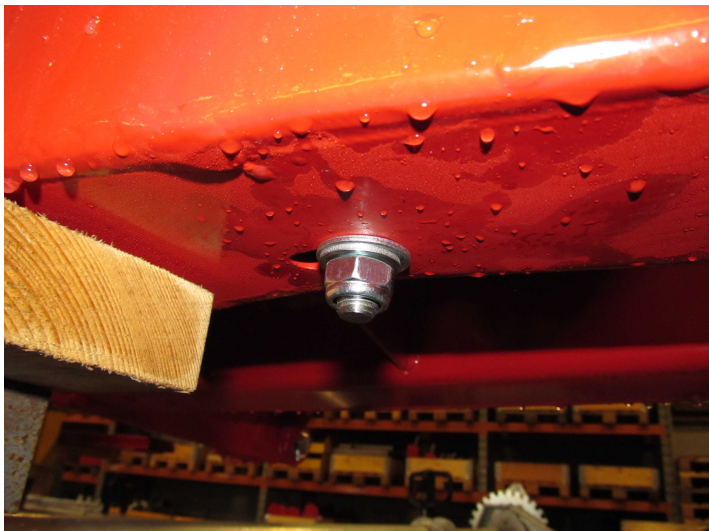
5. Sentrer skruen med avstandsskivene på bilde to og skru fast med mutter på undersiden av pumpefestet. Denne skruen kan nå festes skikkelig uten at gearboksen blir låst fast.

6. Sett tilbake vernetrakten og fest denne med to nye skruer som er kortere enn de fire som var der fra før. Bruk skivene som ble plukket av når vernetrakten ble demontert.
