Servicemelding

Produkt:
PO50Servicemeldingsnr:
3210-S001Ver:
1

Propellomrøreren har dårlig effekt

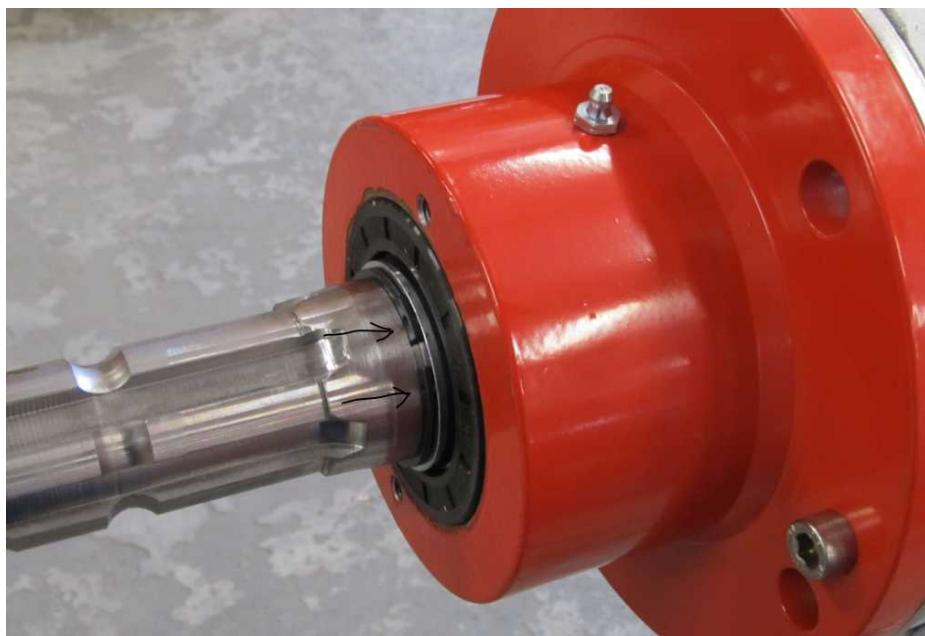
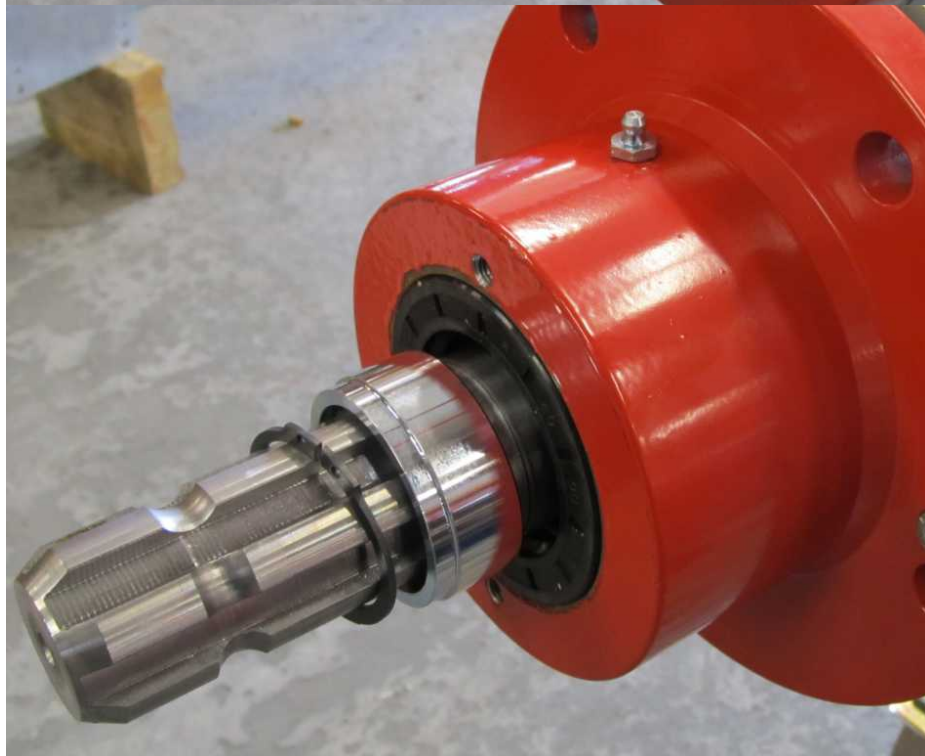
Ta av seegerringen som står på akslingen mot opplagringsnavet.

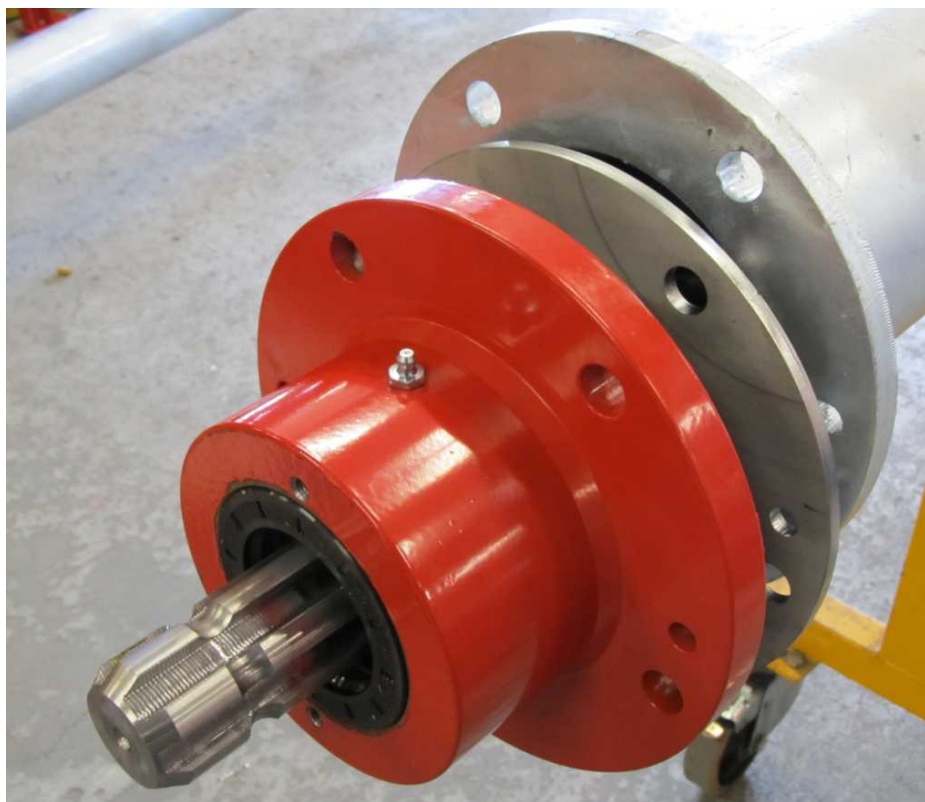
Skru løs skruene som holder det røde opplagringsnavet til propellstammen og trekk det av akslingen. Dette må gjøres fordi akslingen må trekkes så langt tilbake at den vil dette innafor lagrene i opplagringsnavet. Dette vil da bli et problem når akslingen skal settes tilbake.

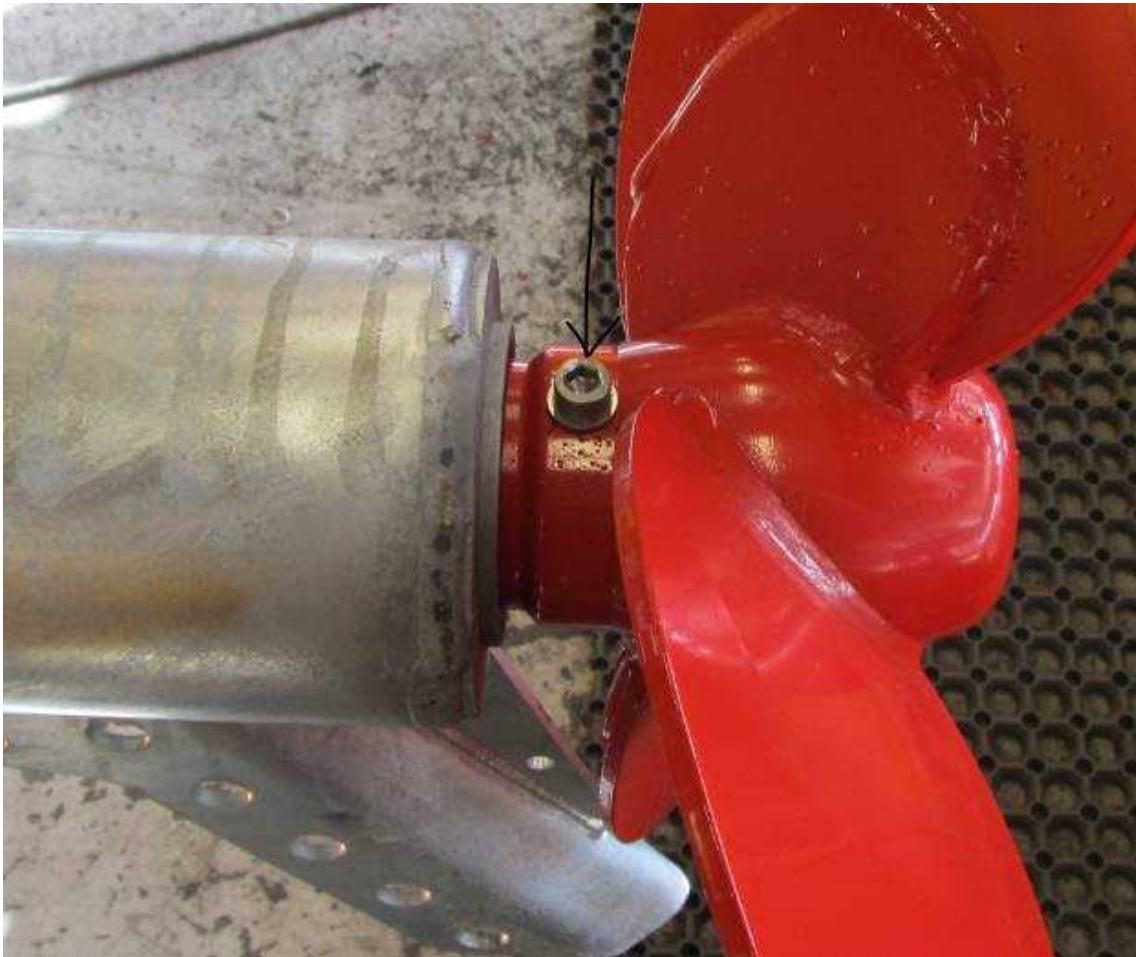
Skru ut den markerte skruen på propellen.

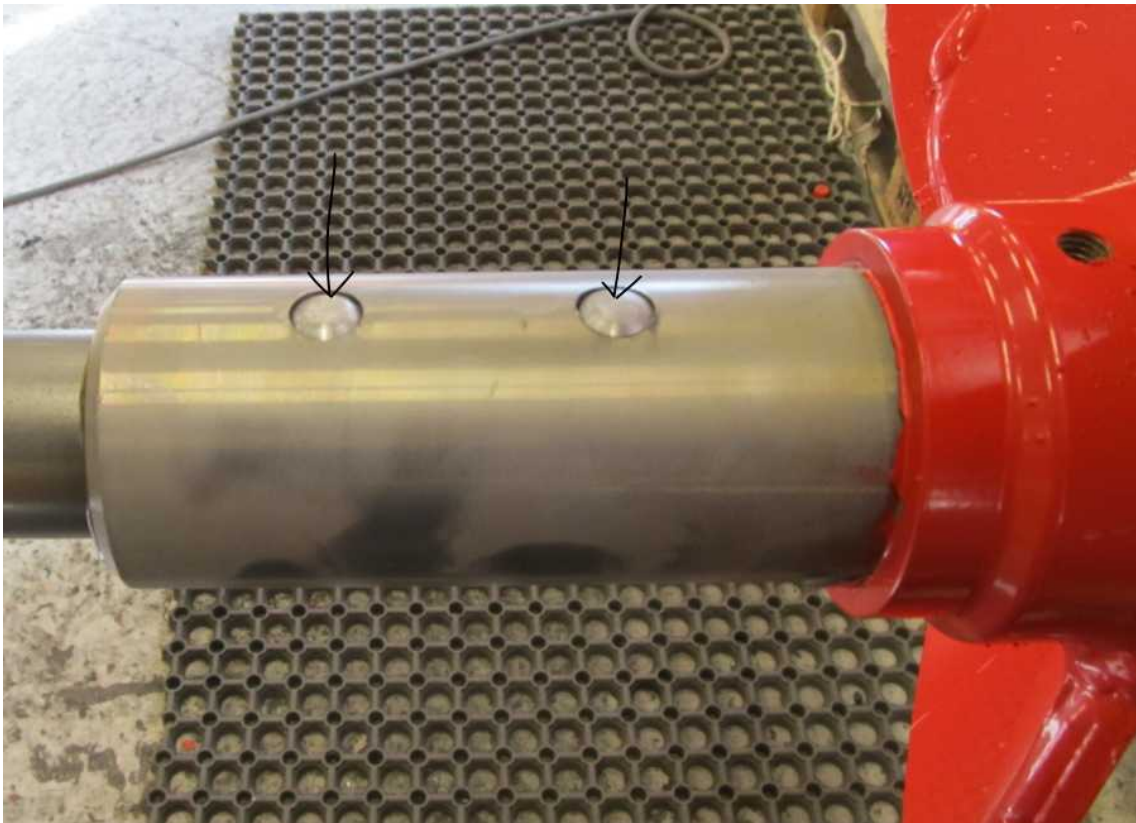
Trekk akslingen bakover slik at bryteboltene til propellen kommer til syne.

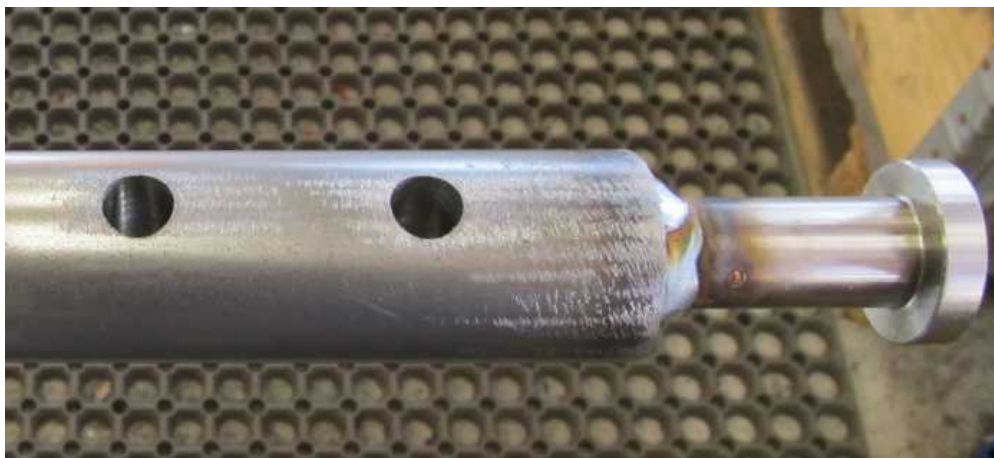
Slå ut bryteboltene og bank løs propellen fra akslingen. Hvis de ikke kan bankes ut må de bores ut og erstattes av nye brytebolter.

Kontroller at hullbildet stemmer eksakt med ny propell. Gjør det ikke det, bor igjennom hullene med en 13mm bor før boltene slås inn etter bytte.

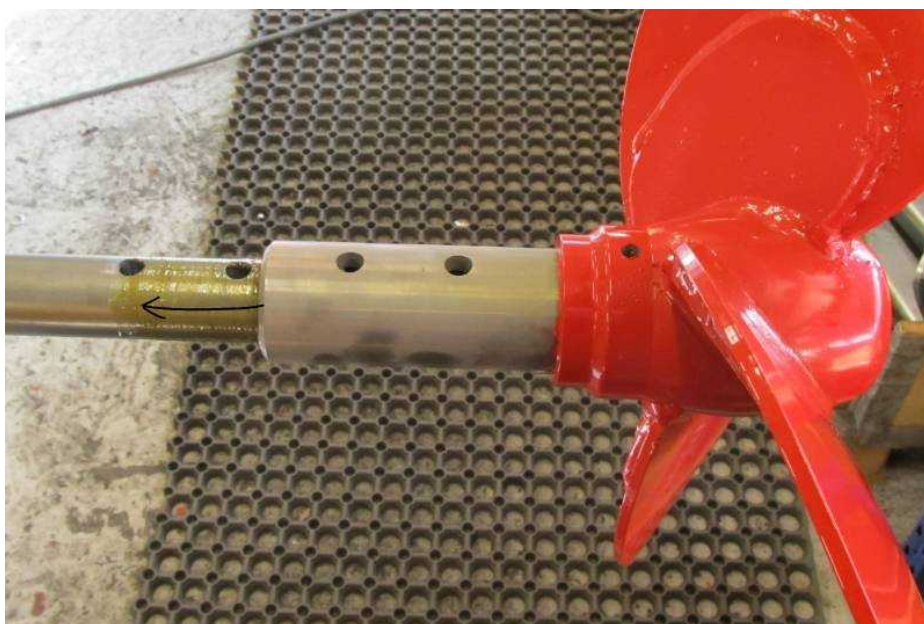
Gjør ren akslingen og smør den inn med fett før ny propell monteres.

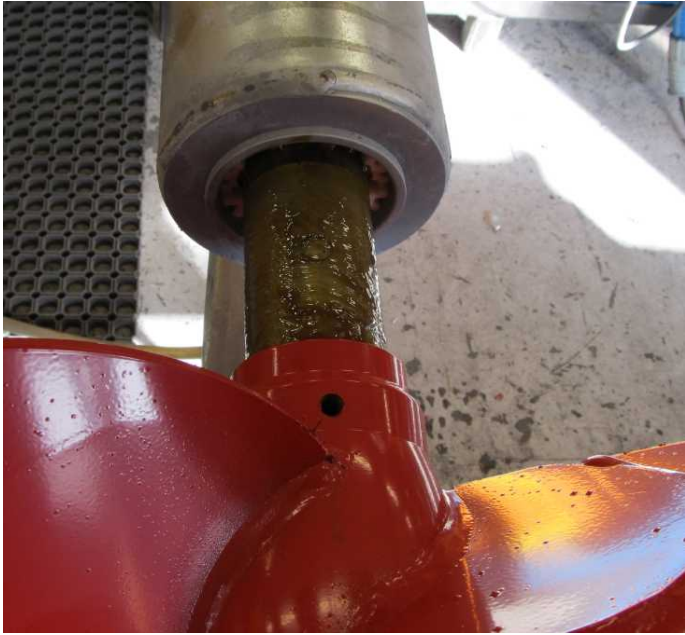
Bank inn bryteboltene og smør akslingen før omrøreren settes sammen igjen.
