Servicemelding

Produkt: TK105	Servicemeldingsnr: 3311-S001	Ver: 1
-------------------	---------------------------------	-----------

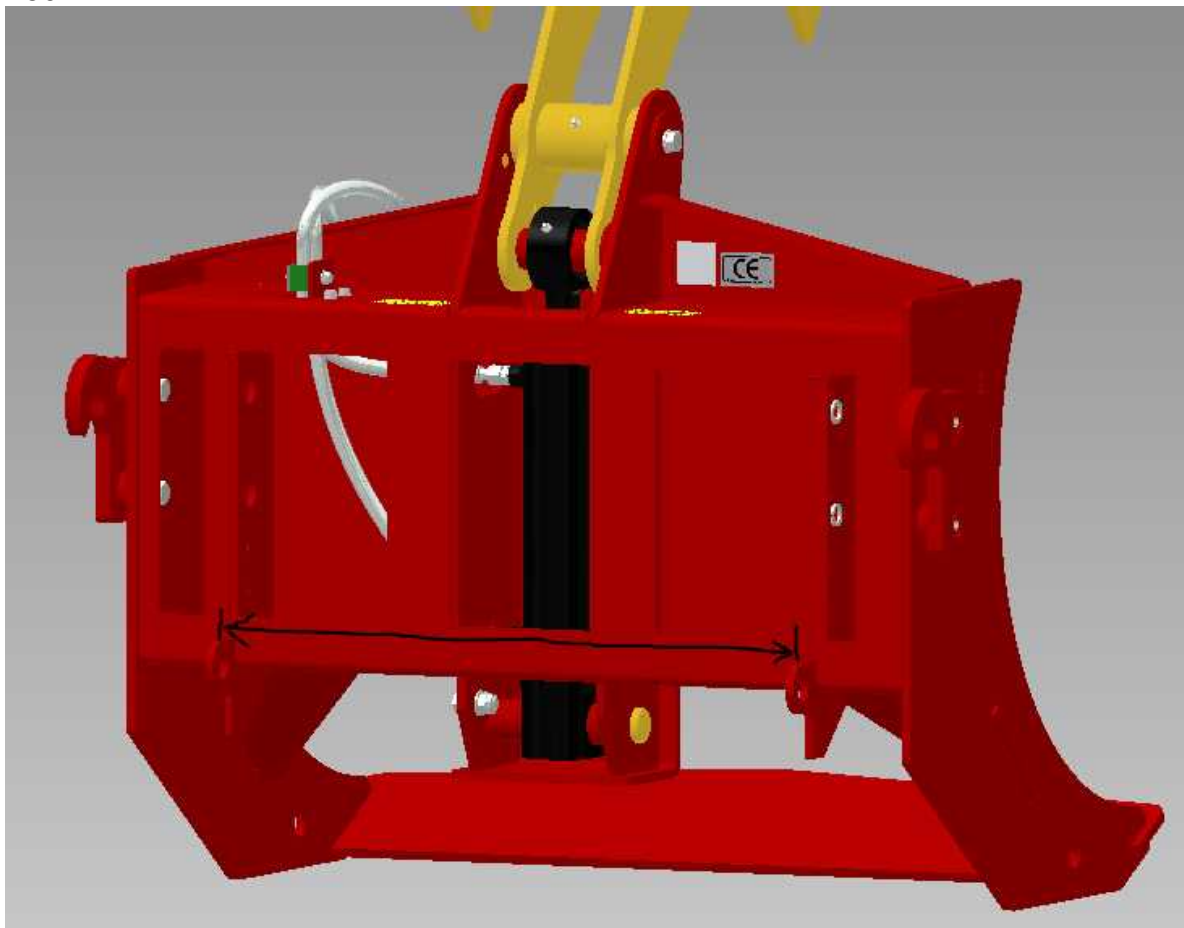
Eurofeste på kloa passer ikke på Lasterramma

1. Lasteren har ren Eurokobling. Avstanden i mellom låseørene nede på kloa er for liten.
2. Lasteren har kombiramme med Euro, Trima og ölø. Festebrakettene til Eurofeste har for liten avstand mellom seg.

1. Gjelder Tømmerklør med serienummer før 150121.
Kutt av festeørene og sveis dem på i riktig posisjon, eller kjøp klo med serienummer etter 150121.
