Servicemelding

Produkt: VM100	Servicemeldingsnr: 4111-S006	Ver: 1
-------------------	---------------------------------	-----------

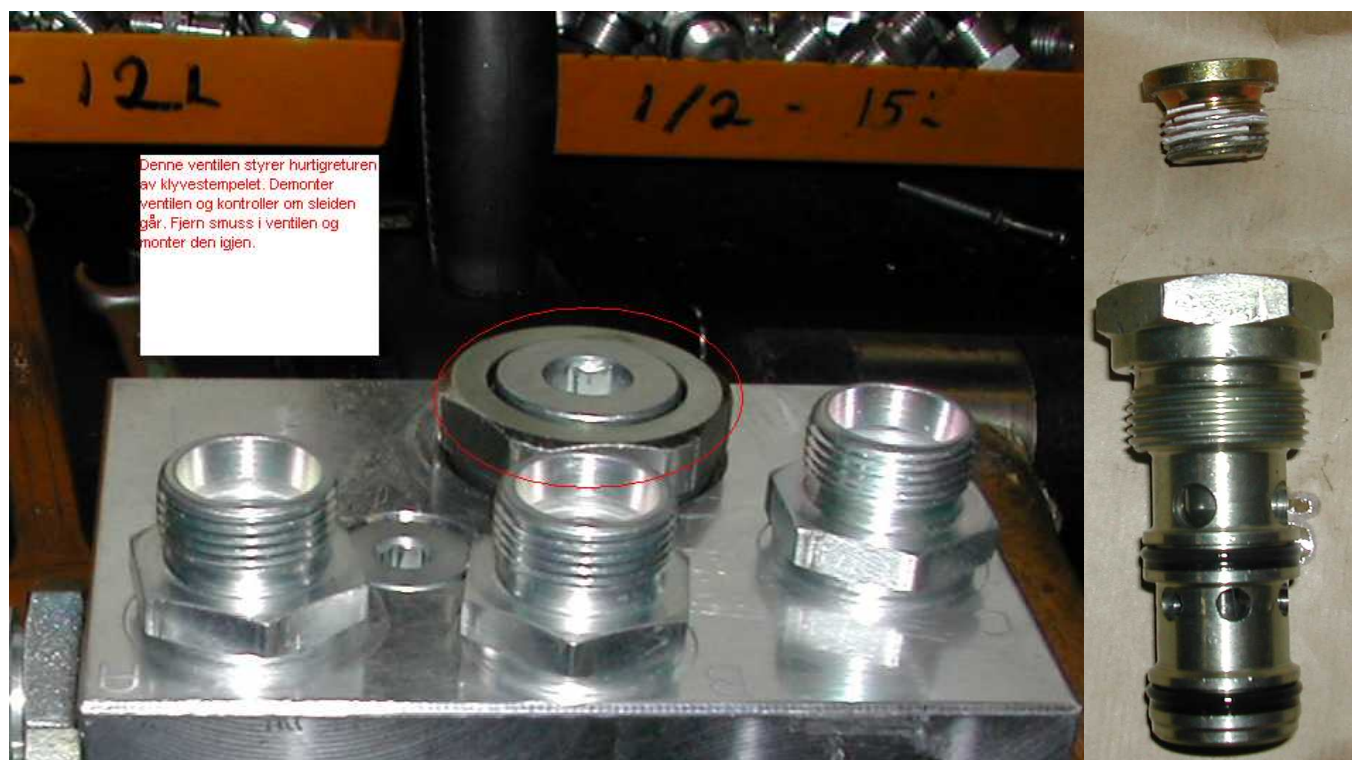
Hurtigkjøreventilen ser slik ut. Skru ut pluggen, ta ut fjær og sleide, og fjern eventuelle urenheter. Monter delene sammen igjen og bruk gjengetetting på pluggen.

1. Demonter dekslet ned til venstre for betjeningsstasjon. Dersom det er spon i mekanismen må denne fjernes.
2. Se [4111-S005](#)
3. Demonter hurtigtømmeventilen på regenerativblokka og kontroller at ventilsleiden kan opereres manuelt ved å trykke inn sleiden med en avrundet gjenstand som ikke kan lage riper. Dersom ventilsleiden sitter fast må den demonteres. (se bilde)
