Service melding

Produkt:
VM450

Service meldingsnr:
4121-S002

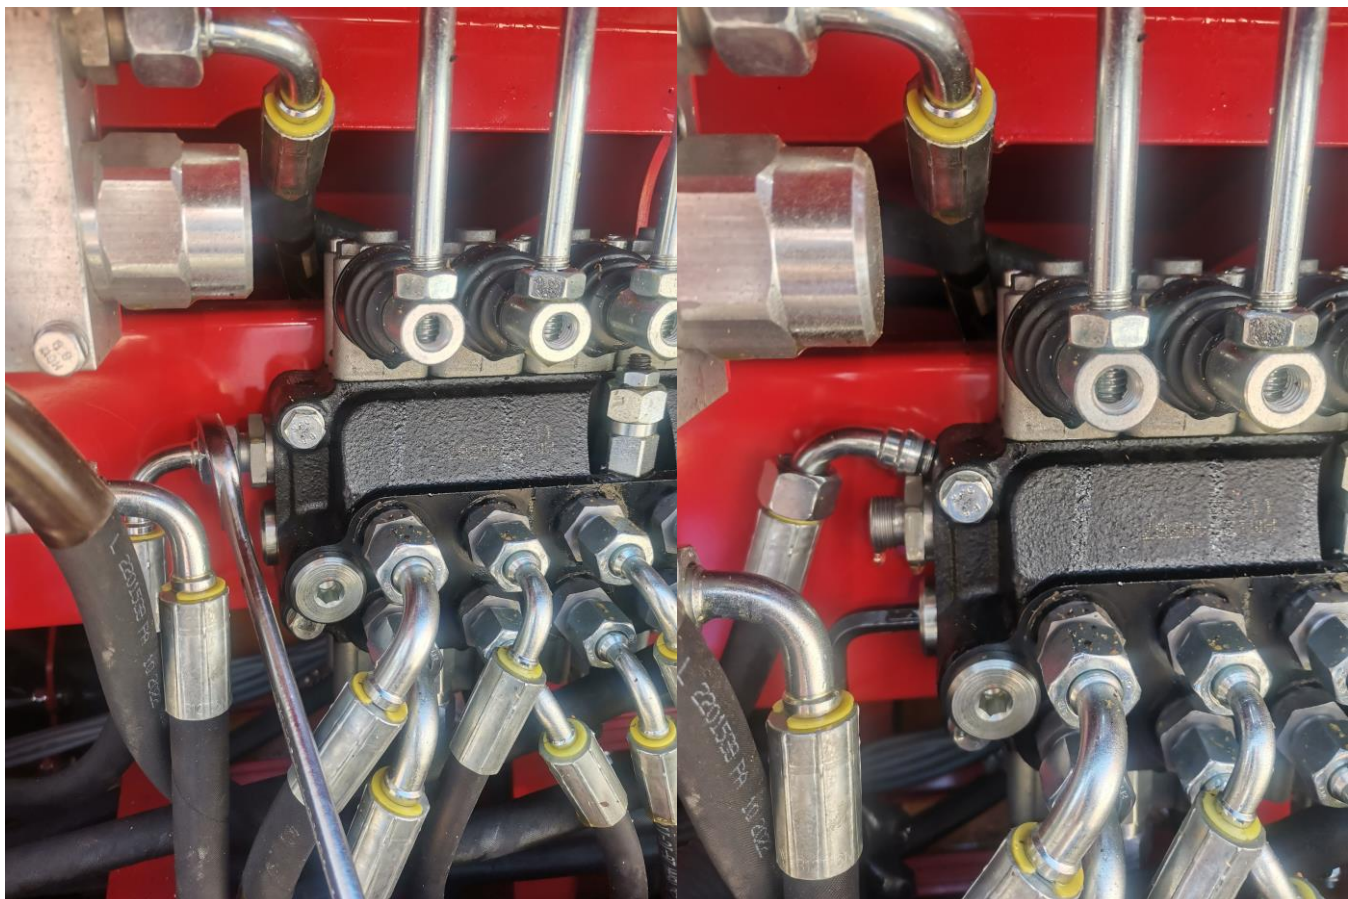
1. Skru løs slange som vist på bilde.
2. Ta ut pluggen som sitter nederfor slangen som ble løsnet.

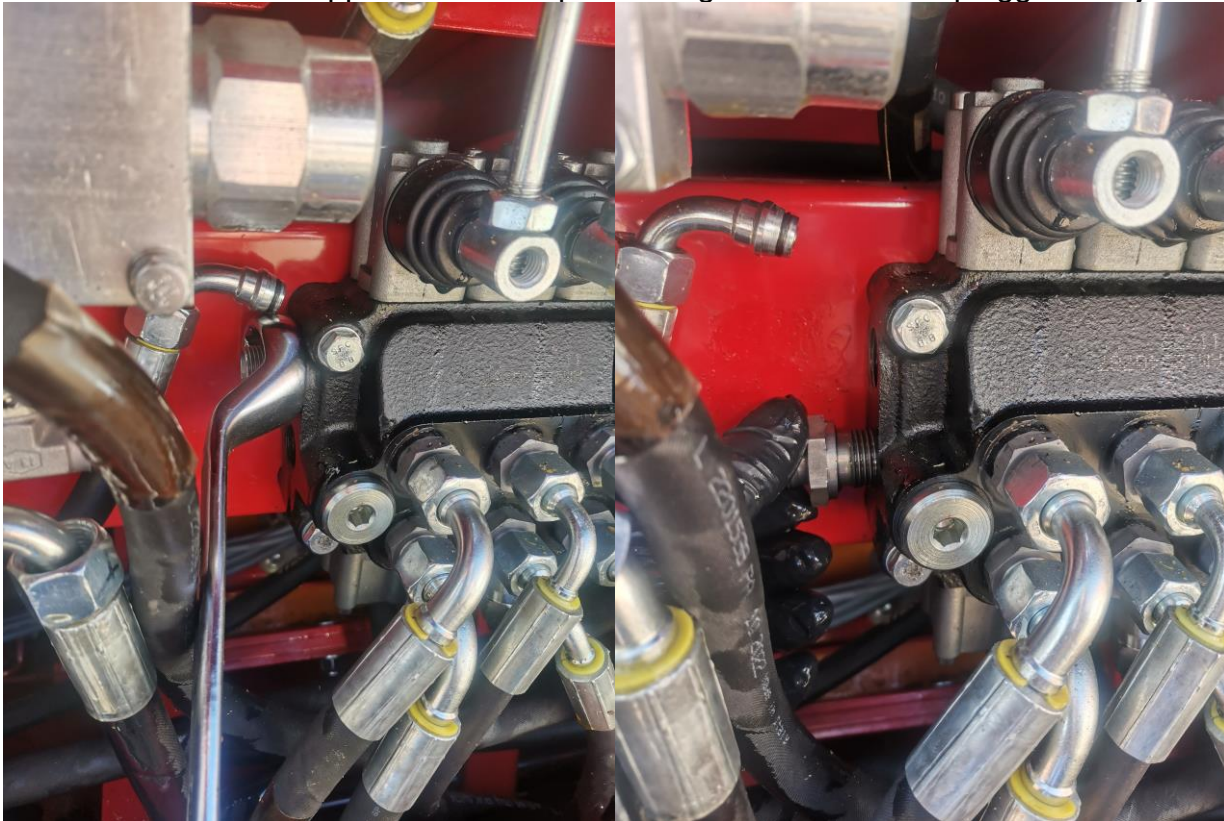
3. Skru ut ansatsnippele som vist på bilde og sett den inn der pluggen ble fjernet-

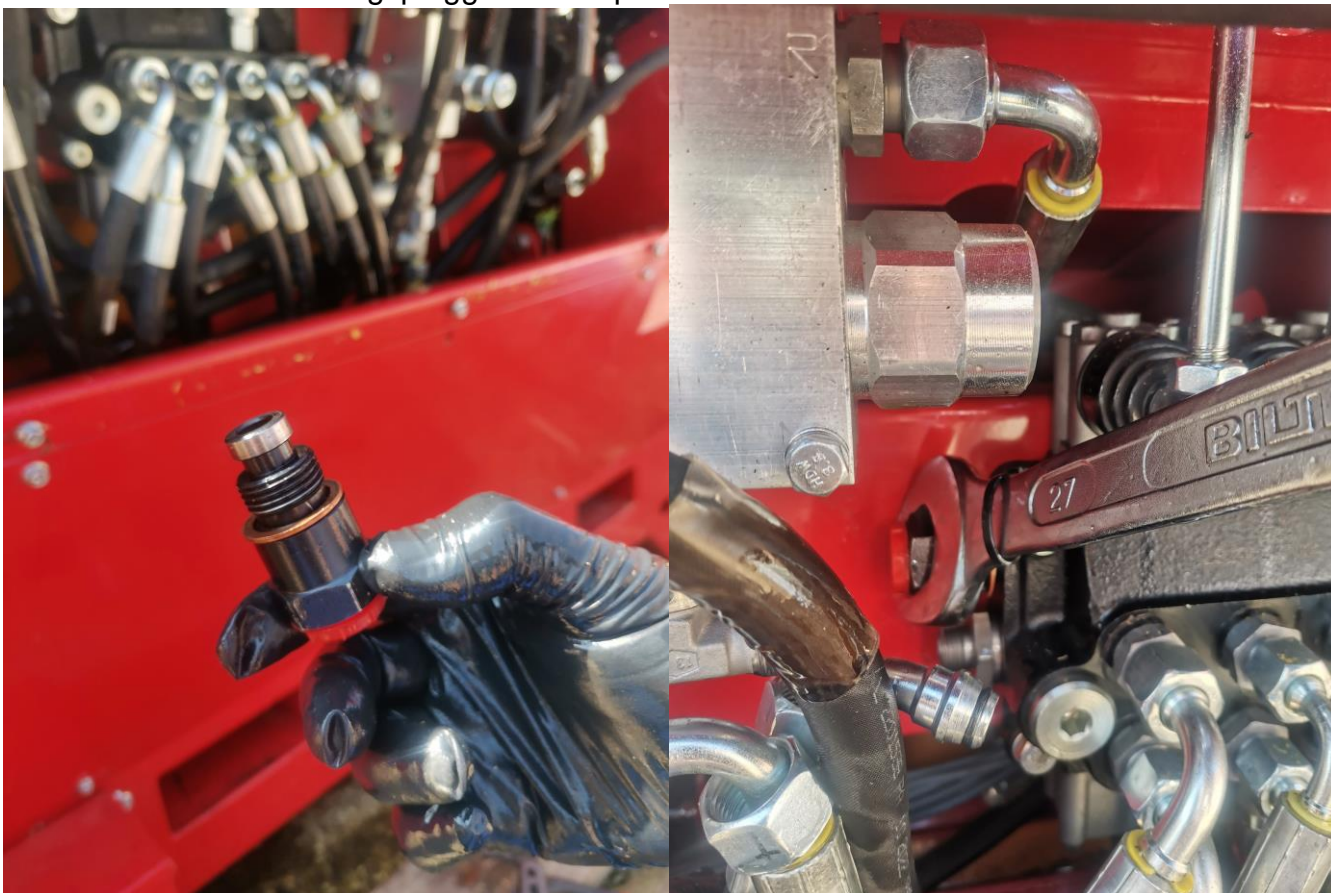
4. Sett inn videreføringsplugg som vist på bildet.

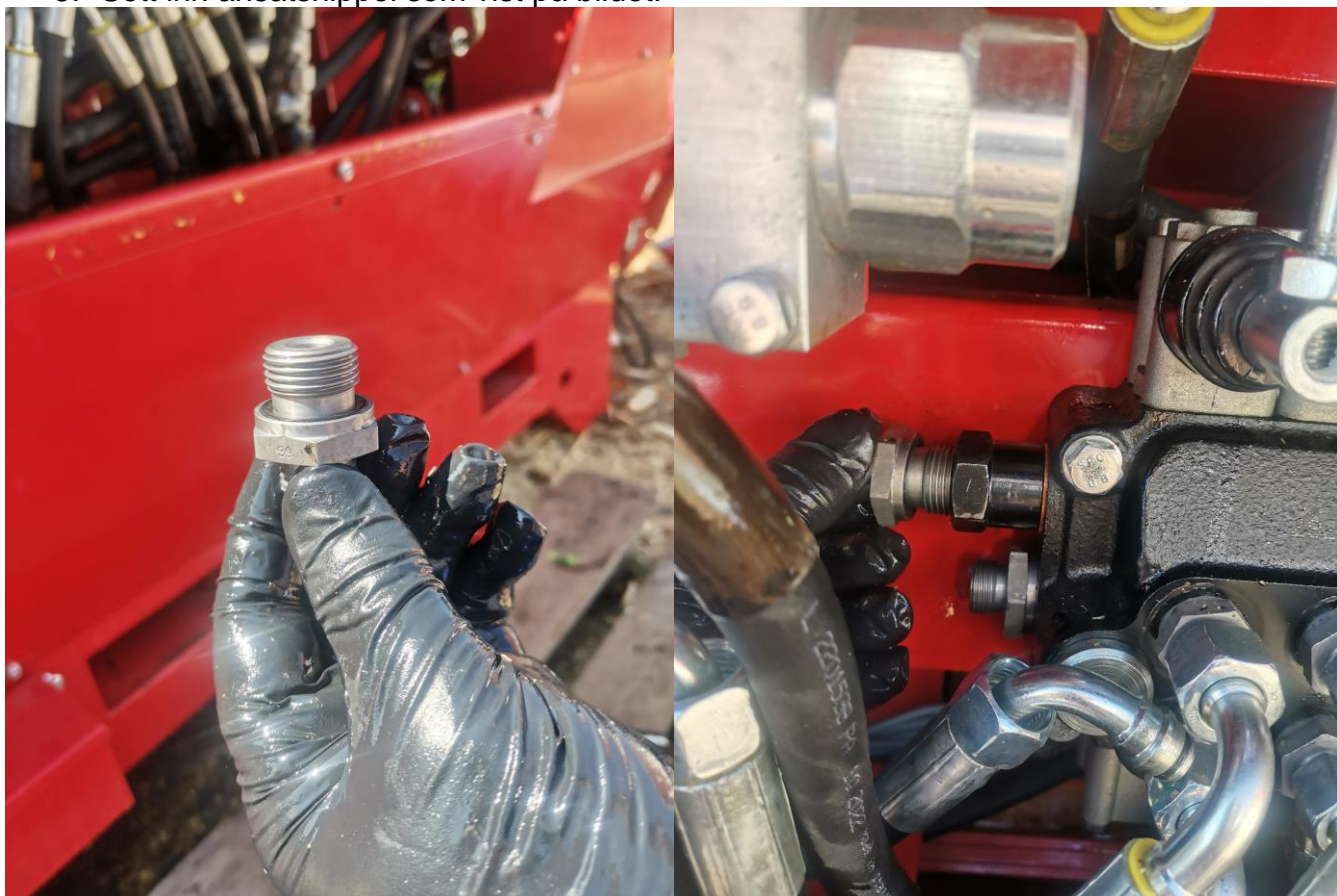
5. Sett inn ansatsnippele som vist på bildet.

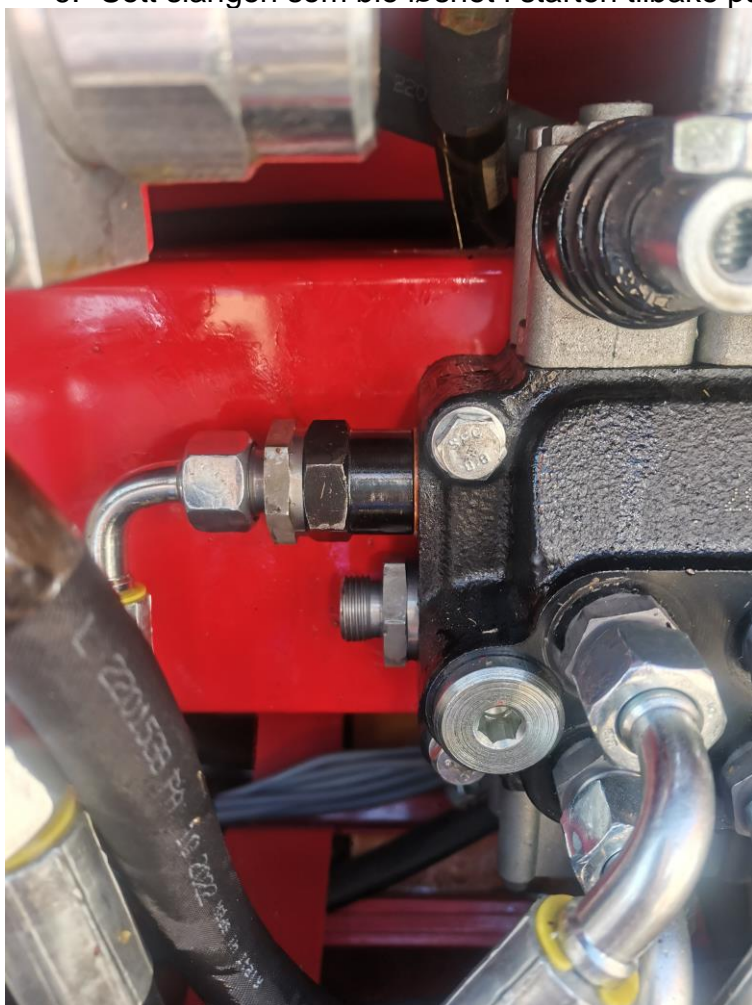
6. Sett slangen som ble løsnet i starten tilbake på plass.

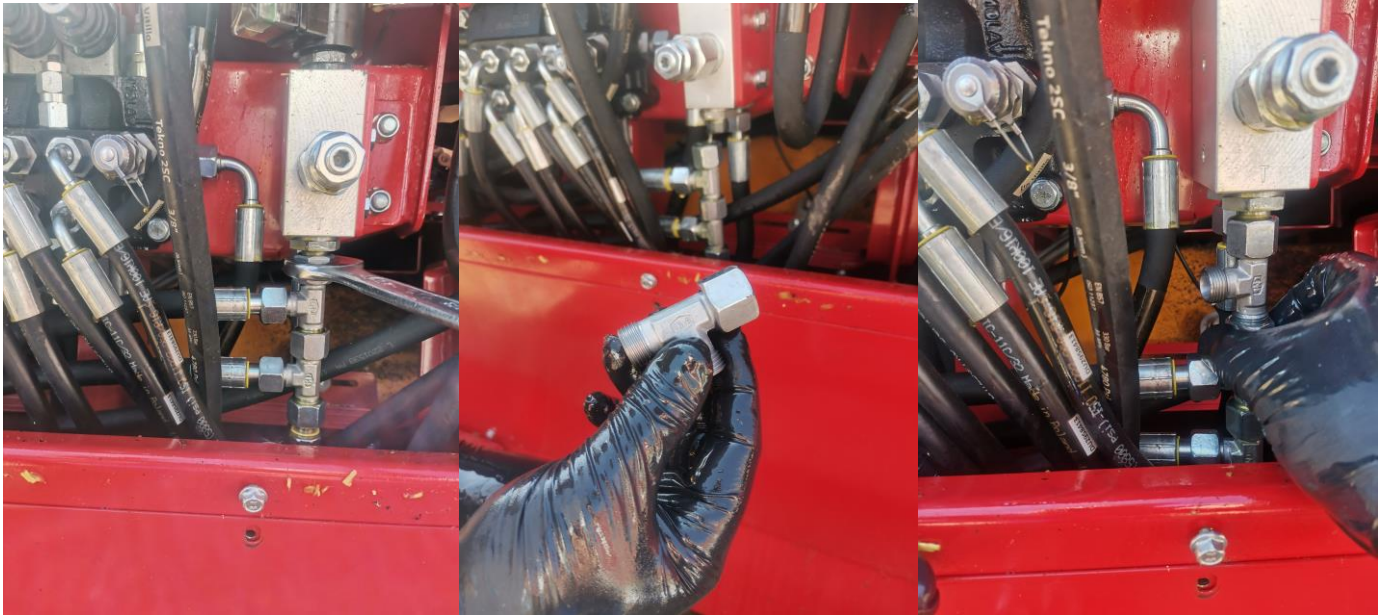
7. Løsne t-nippelen som vist på bildet og sett en ekstra t-nippel i mellom den som ble løsnet og ventilen.

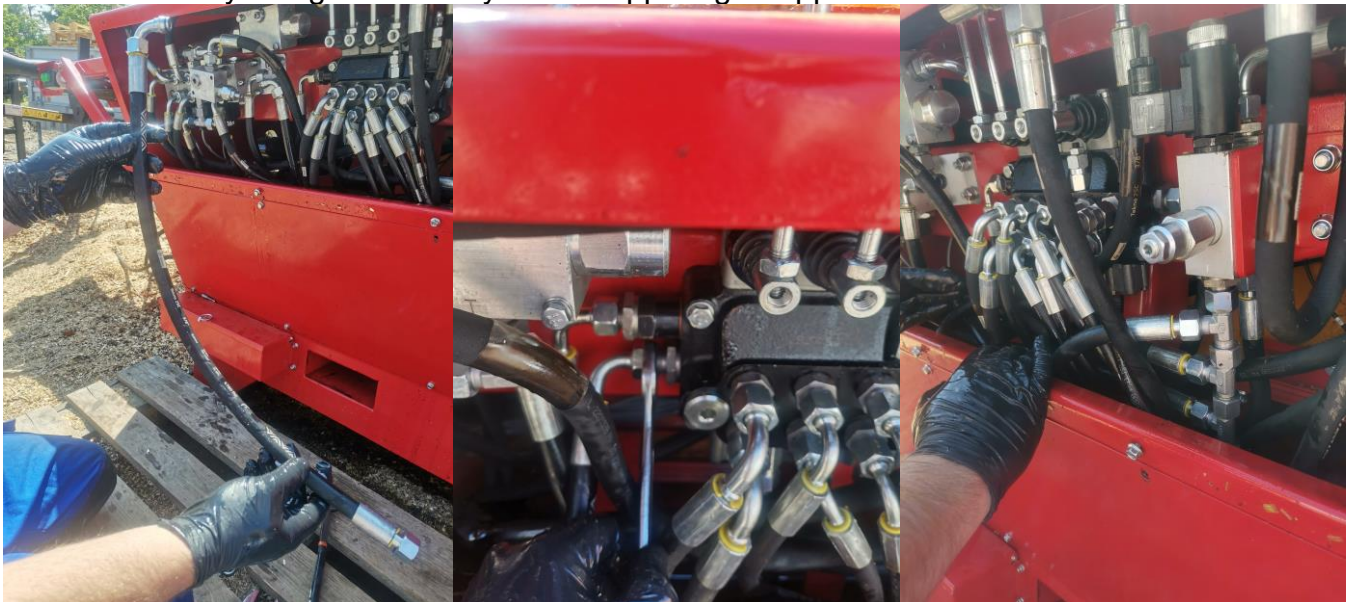
8. Monter ny slange mellom ny ansatsnippel og T-nippel.
