Servicemelding

Produkt: VM370	Servicemeldingsnr: 4131-S002	Ver: 1
-------------------	---------------------------------	-----------

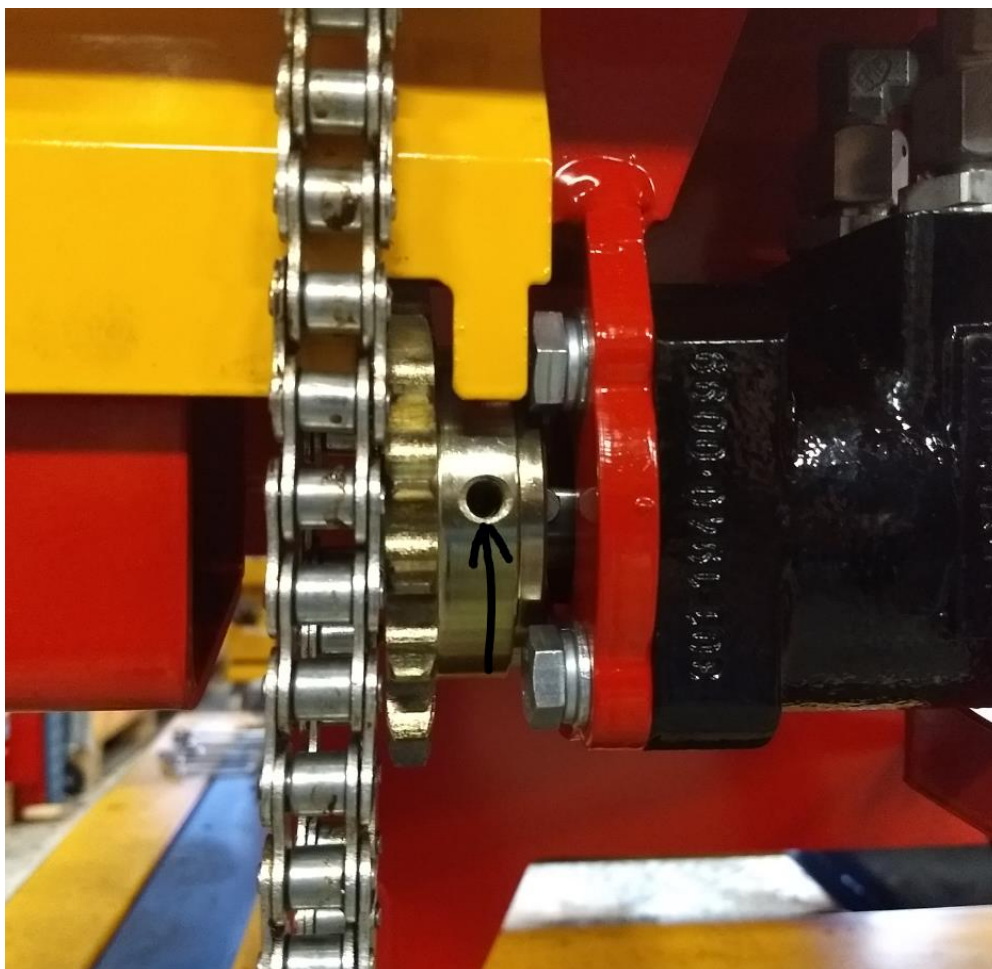
Utmaterbåndet stopper og kiler seg

Kjedehjulet som driver utmaterkjedet sklir inn mot hydraulikkmotoren og går tyngre

Bytt settskruen som låser kjedehjulet fast på akslingen.

Bestill ny settskrue som har hul ende og setter seg bedre mot akslingen

Varenummer: 2473237

Viktig å bruke Lock tite på settskruen
