Servicemelding

Produkt: VM370/VM370X (SN: 150001-210030)	Servicemeldingsnr: 4131-S003	Ver: 1
--	---------------------------------	-----------

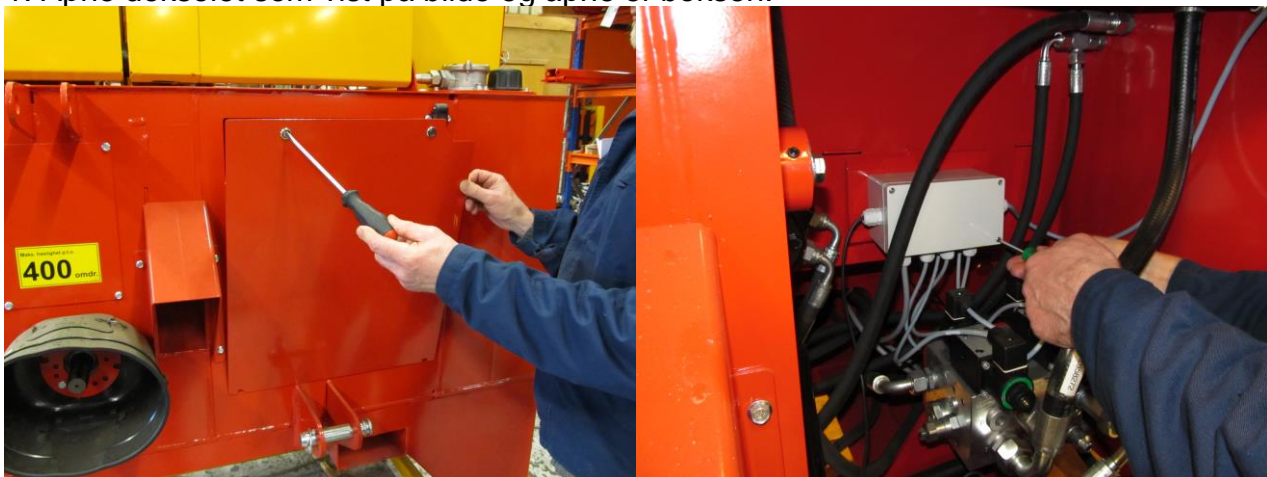
1. Åpne dekselet som vist på bilde og åpne el-boksen.

Hvis det er fukt i boksen og fuktskade på kortet, ta kontakt med Duun Industrier as.
