## Servicemelding

Produkt: SP200	Servicemeldingsnr: 3112-S002	Ver: 1
-------------------	---------------------------------	-----------

Justering av avstand mellom skovelhjul og kuttering.

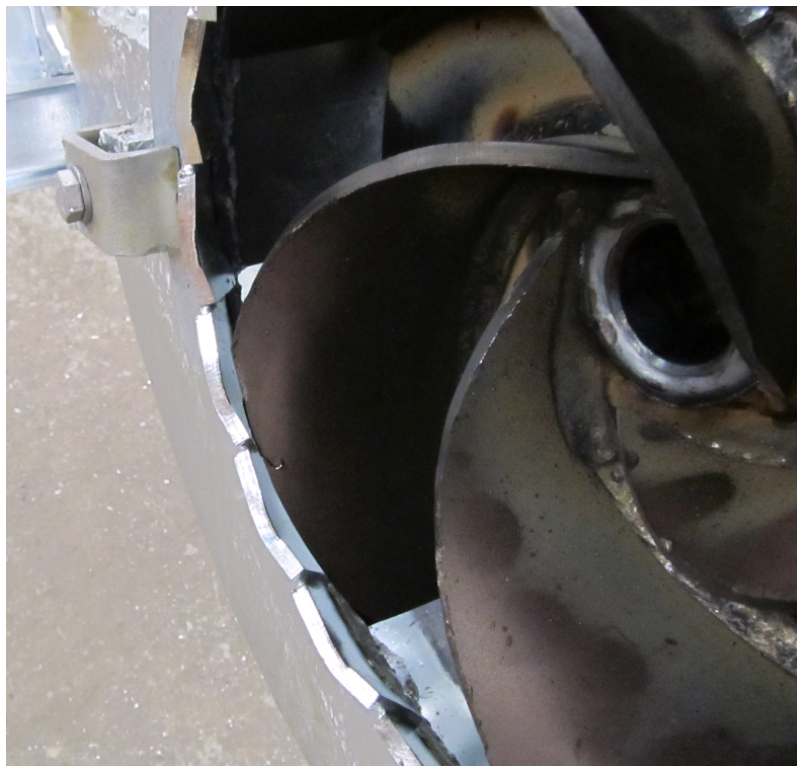
For å opprettholde god kuttekapasitet må avstanden mellom skovelhjulet og kutteringen være 2-3mm. Avstanden kontrolleres minst en gang pr. sesong eller etter 40 timer. Hvis det er for liten avstand kan det oppstå hugg som forårsaker vibrasjoner. For stor avstand vil gi effekttap.

Juster avstanden mellom skovelhjul og kuttering.

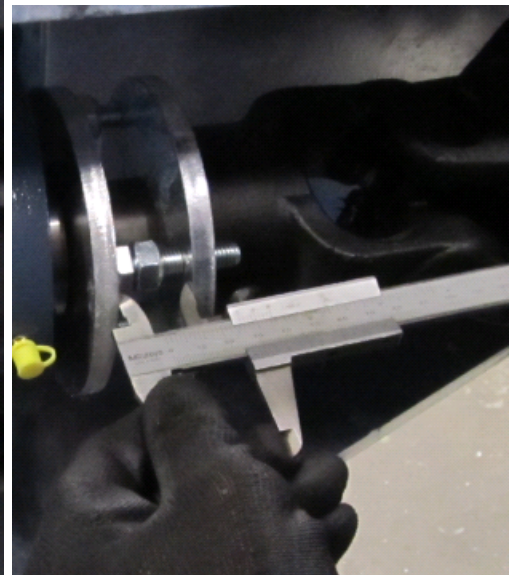
3. Juster avstanden i pumpehuset ved å justere distanseskivene mellom lageret og universalledet. Ved å minke avstanden mellom skivene, vil universalledet flyttes ned mot lageret og avstanden mellom skovelhjul og kuttering minske. Viktig å sjekke at avstanden på de tre justerings-skruene er lik.

4. Flytt gearboksen etter slik at forholdet mellom gearboks og universalledd er det samme som før. Skru fast skruene som fester gearboksen.
