Servicemelding

Produkt: SP200	Servicemeldingsnr: 3112-S004	Ver: 1
-------------------	---------------------------------	-----------

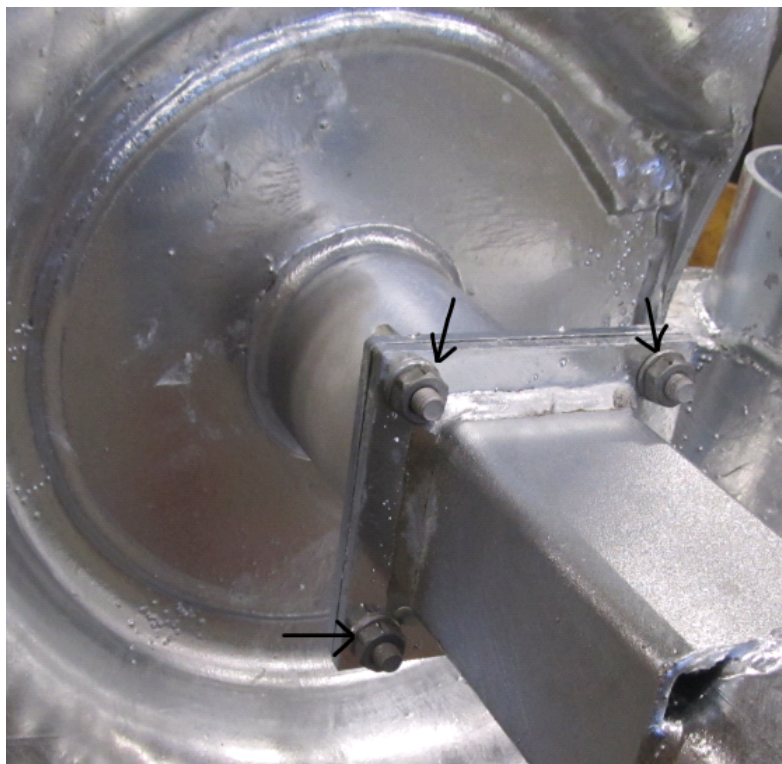
Skru opp de fire skruene som fester dekkørret til pumpehuset.

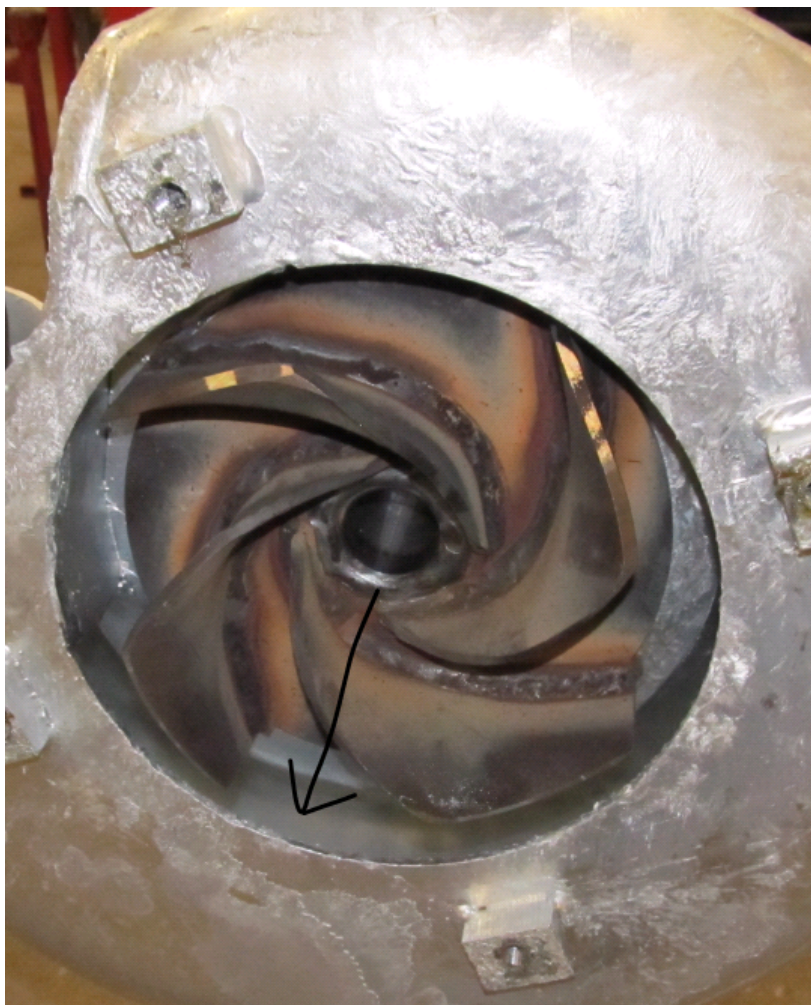
Ta av kuttingen på pumpehuset og trekk skovelhulet ut av pumpehuset.

Sett på nytt skovelhjul og sett sammen pumpa ved å følge instruksen i motsatt rekkefølge.
