Servicemelding

Produkt:
SP200

Servicemeldingsnr:
3112-S007

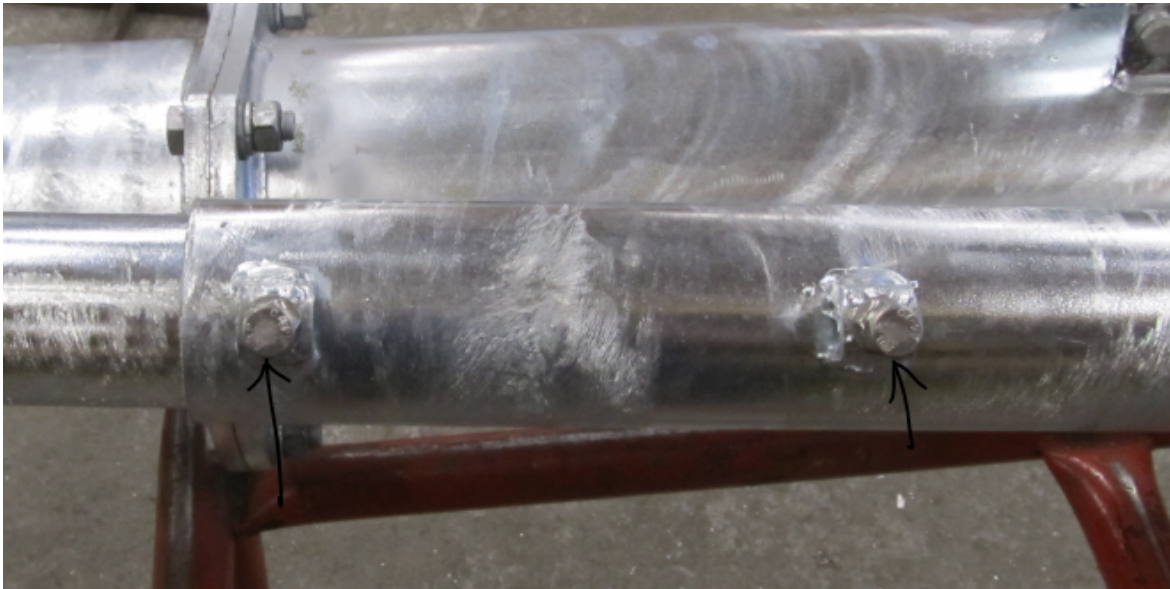
Løsne settskruene på dekkørret.

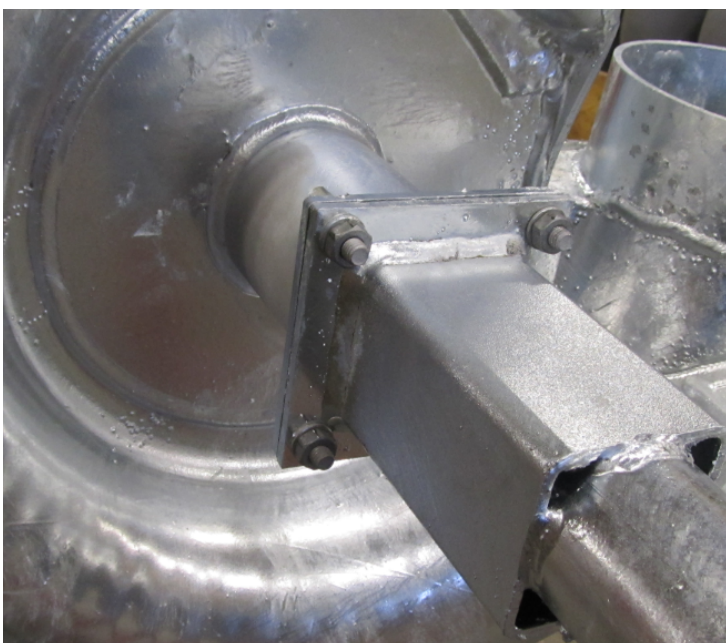
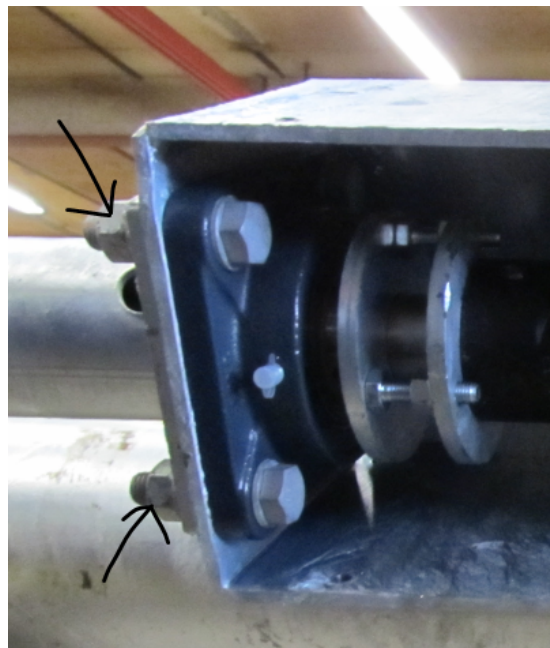
Skru løs dekkørret i begge ender. Da vil også lageret løsne.

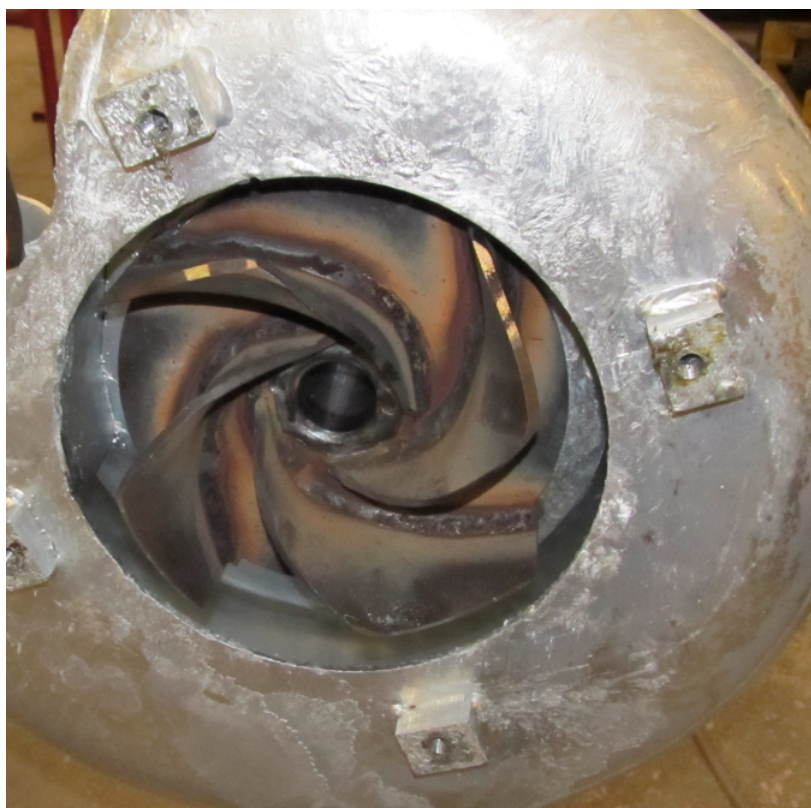
Skru av kutteringen på pumpehuset.

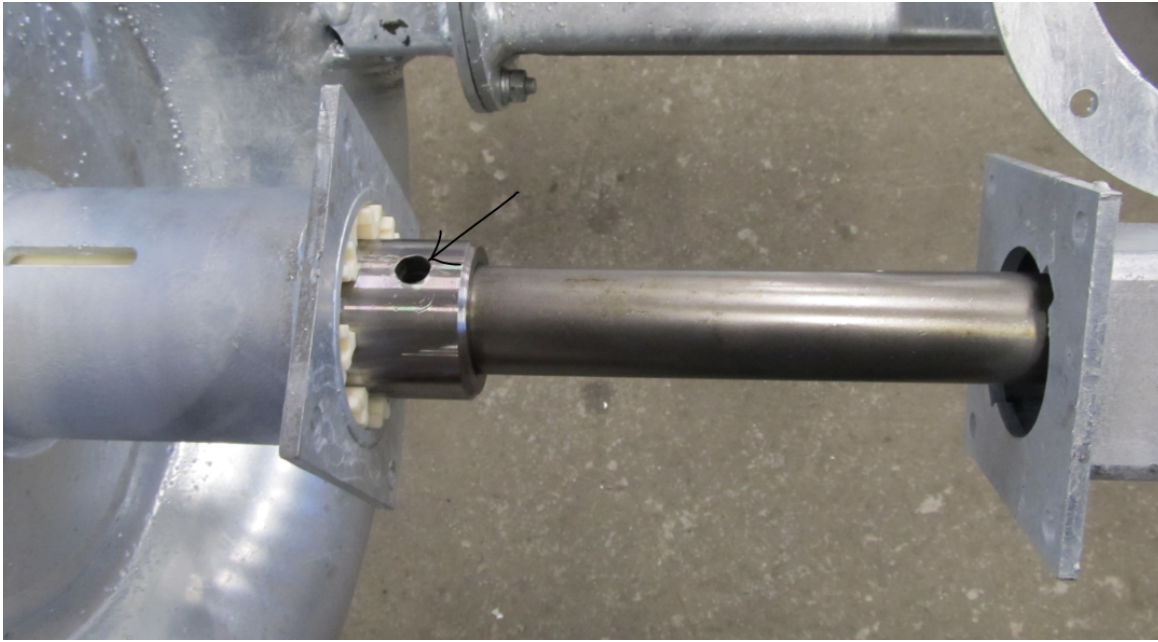
Trekk ut drivaksel og skovelhjul samlet. Kontroller for kast i drivaksel. Hvis det er kast i aksel, bank ut brytebolten som fester skovelhjulet til drivakslingen.
