# Servicemelding

Produkt: SP200	Servicemeldingsnr: 3112-S008	Ver: 1
-------------------	---------------------------------	-----------

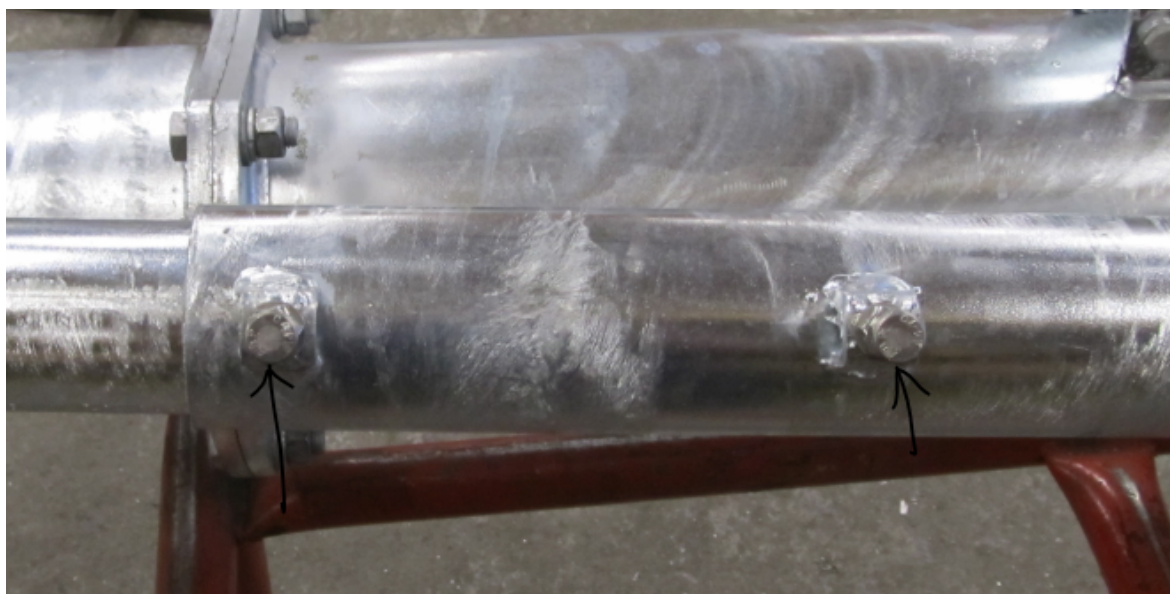
Løsne settskruene på dekkørret.

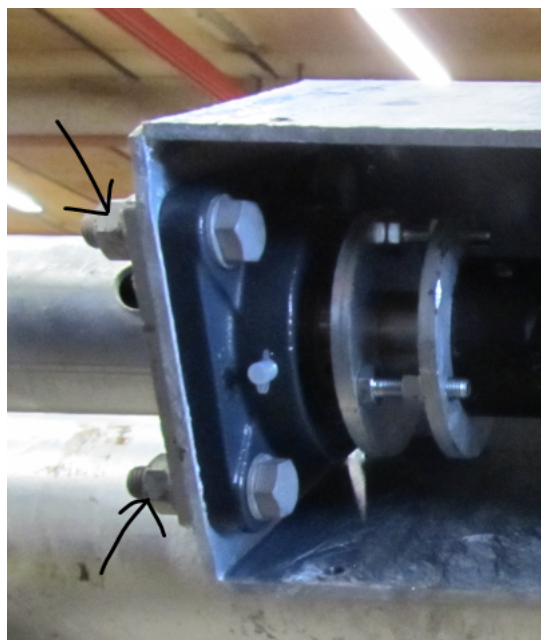
Skru løs dekkørret der det er festet mot det øvre lageret. Da vil også lageret løsne.

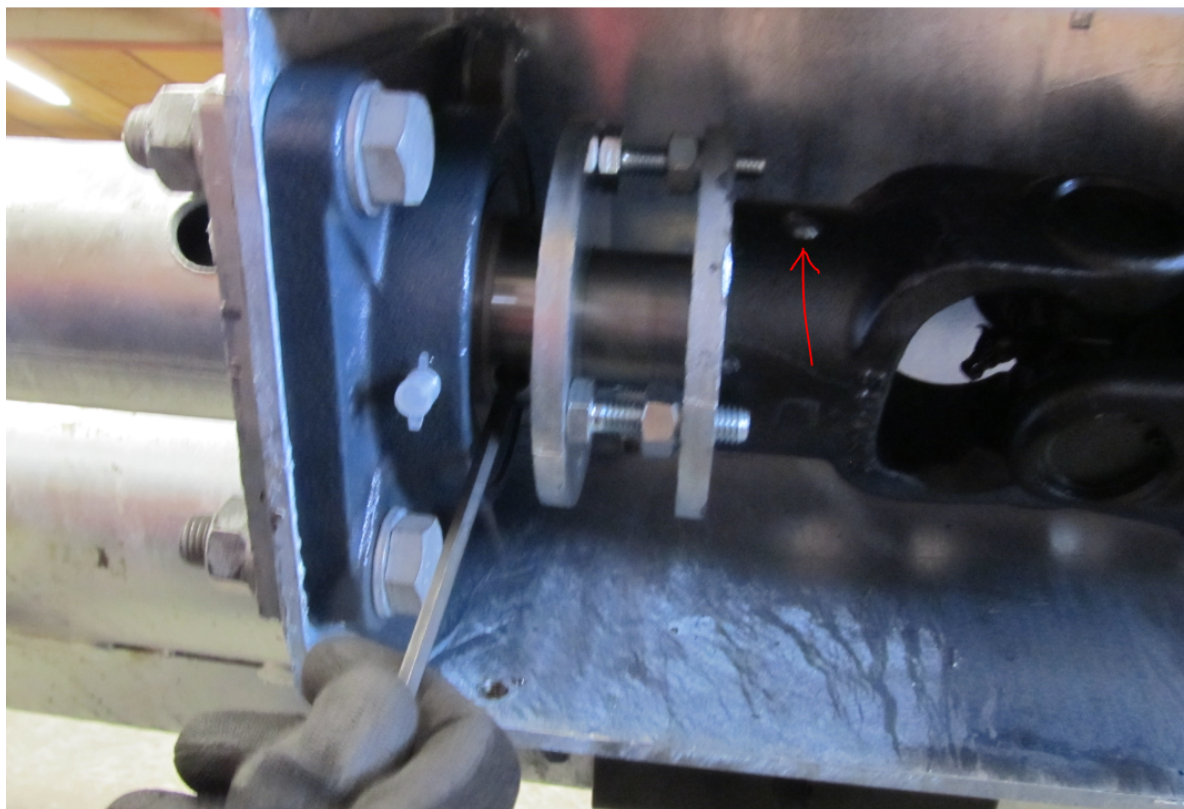
Bank ut brytebolten som fester drivakselen til dobbelleddet. Løsne settskruene på lageret.

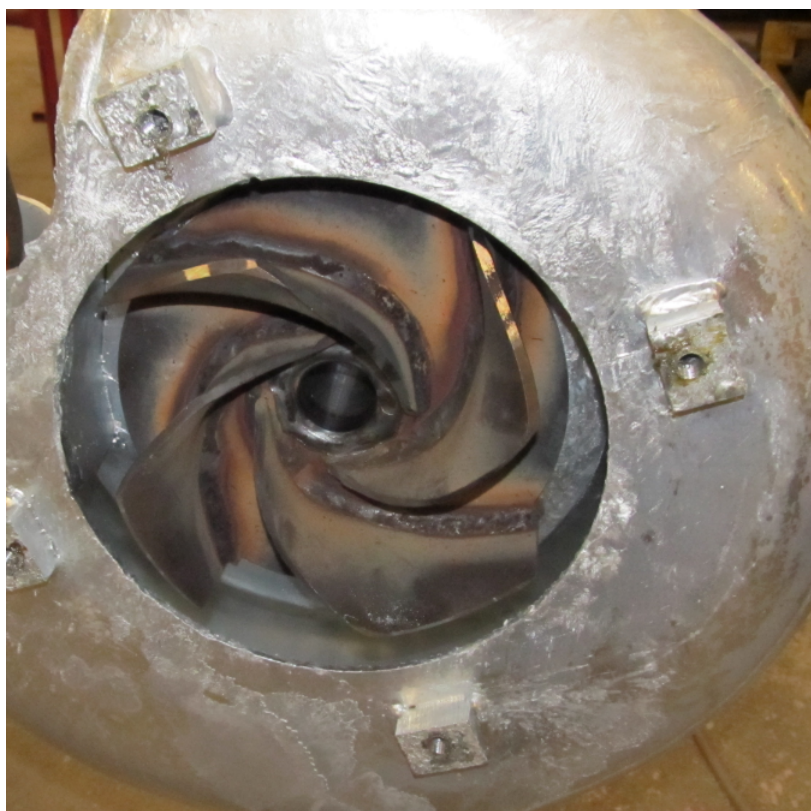
Skru av kutteringen på pumpehuset.
