Servicemelding

Produkt: SP200	Servicemeldingsnr: 3112-S010	Ver: 1
-------------------	---------------------------------	-----------

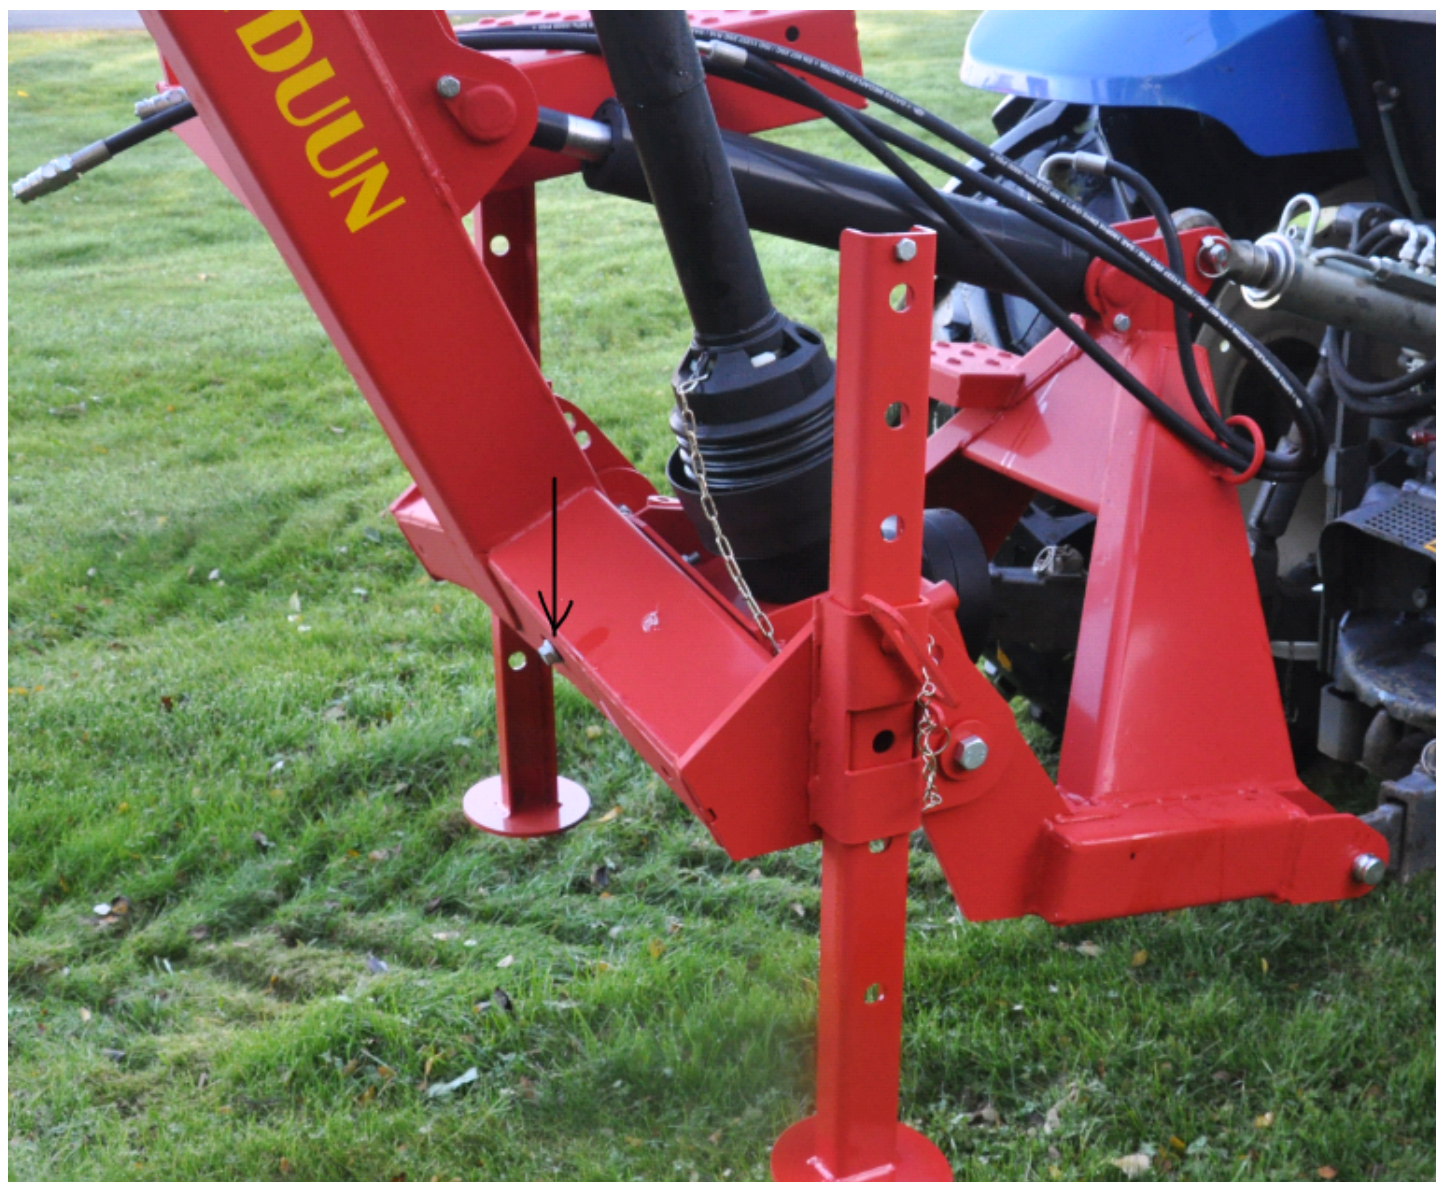
Dobbelgearboksen nede på pumpefeste sitter løst.

Den delen av dobbelgearboksen som peker bort fra traktoren skal **IKKE** skrues helt fast.

Gearboksen er festet på en brakett som skal sitte løst mot pumpefeste. Dette er for å unngå spenn i gearboksen under oppstart og når man beveger pumpa. **IKKE** stram til skruen som er avmerket på bilde.
