Servicemelding

Produkt: PO50	Servicemeldingsnr: 3210-S002	Ver: 1
------------------	---------------------------------	-----------

Vibrasjoner eller ulyd i propellomrøreren

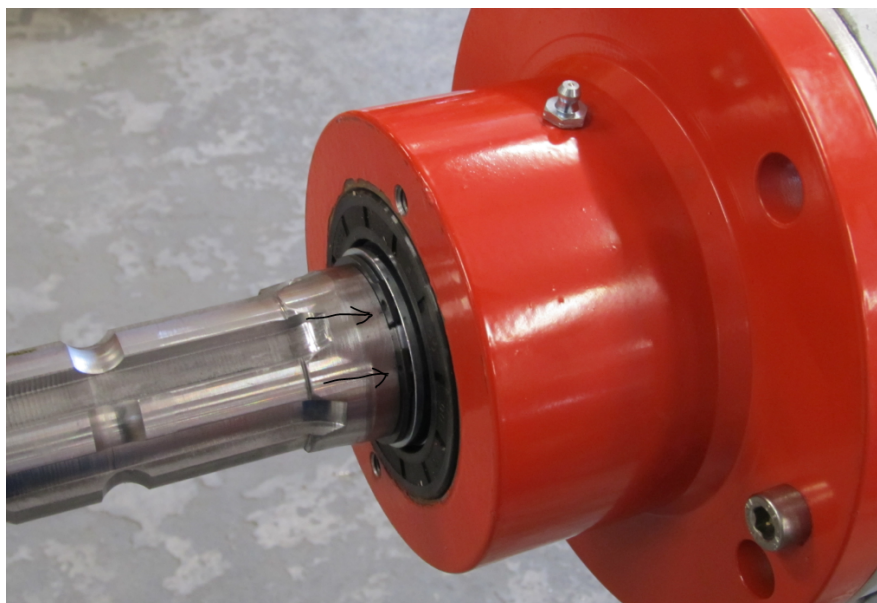
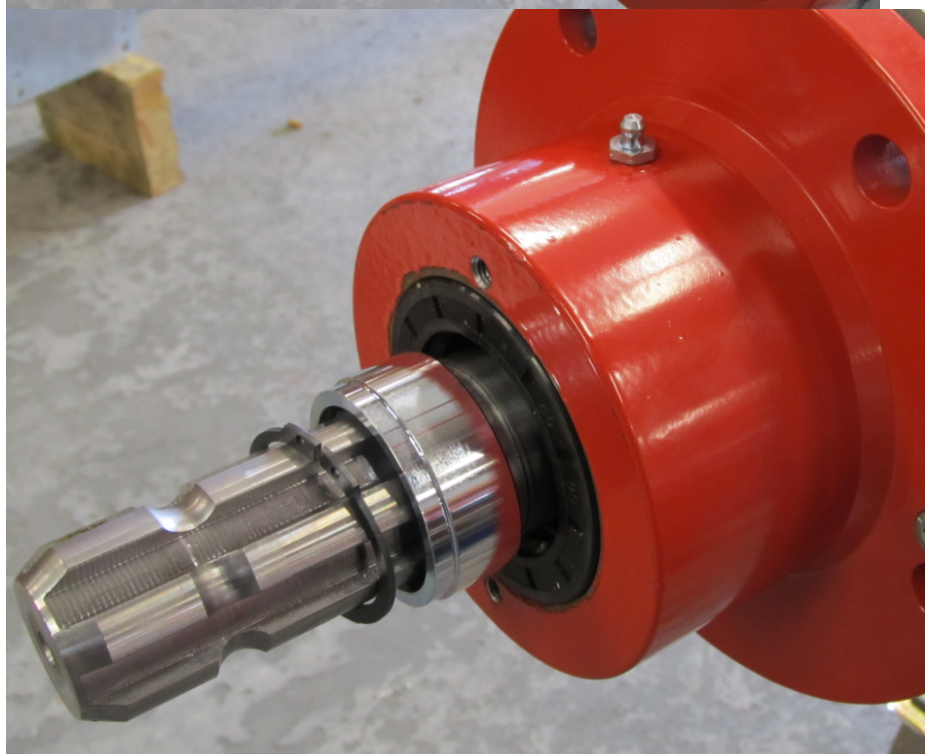
Ta av seegerringen som står på akslingen mot opplagingsnavet.

Legg en trekloss mot enden av akslingen og bank den løs slik at akslingen beveger seg bakover mot propellen.

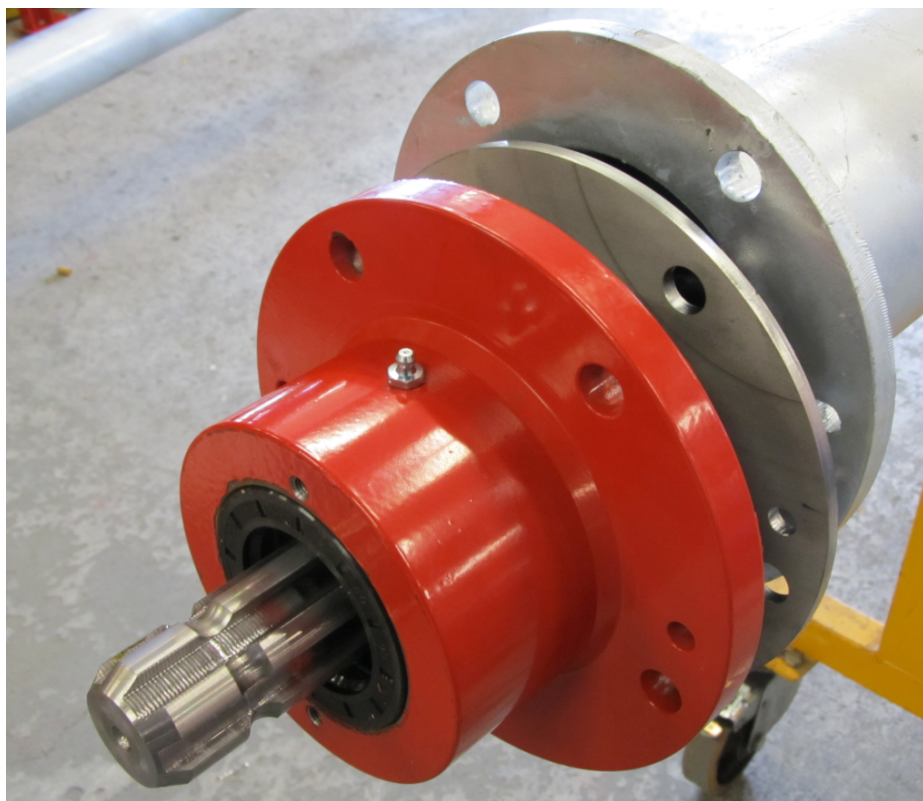
Skru løs skruene som holder det røde opplagringsnavet til propellstammen og trekk det av akslingen.

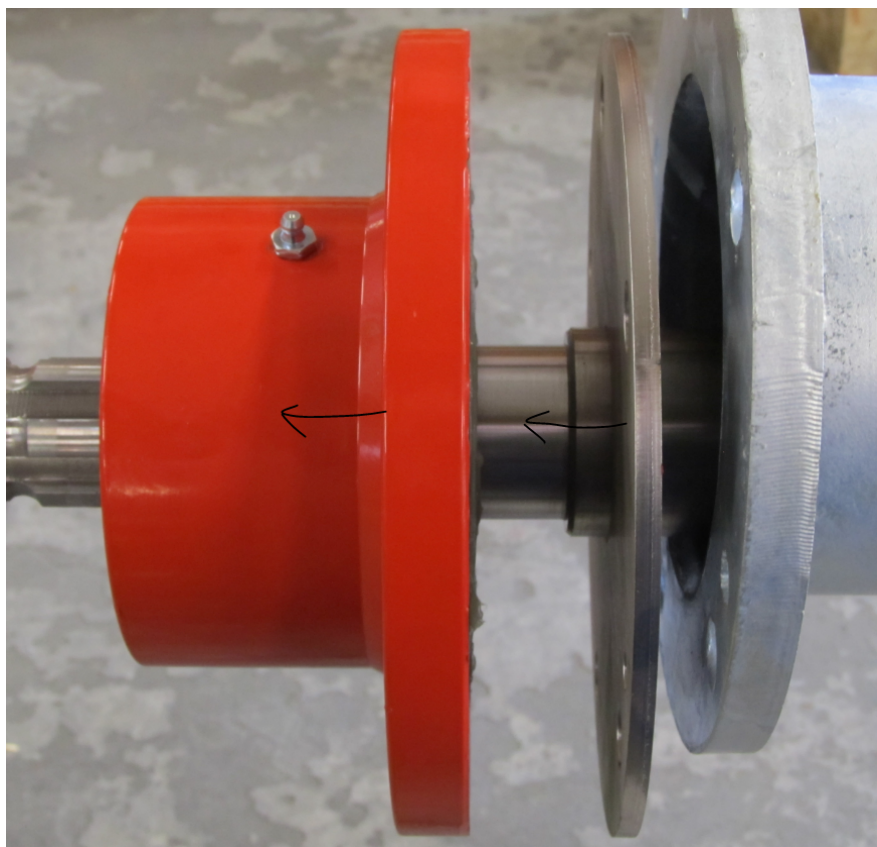
Pass på at platen som sitter imellom opplagringsnavet og propellstammen blir med opplagringsnavet. Denne er her for å holde lagrene på plass.

Lagrene inne i opplagringsnavet kan nå byttes.
