# Servicemelding

Produkt:  
PO50Servicemeldingsnr:  
3210-S003Ver:  
1

Vibrasjon eller ulyd i propellomrøreren

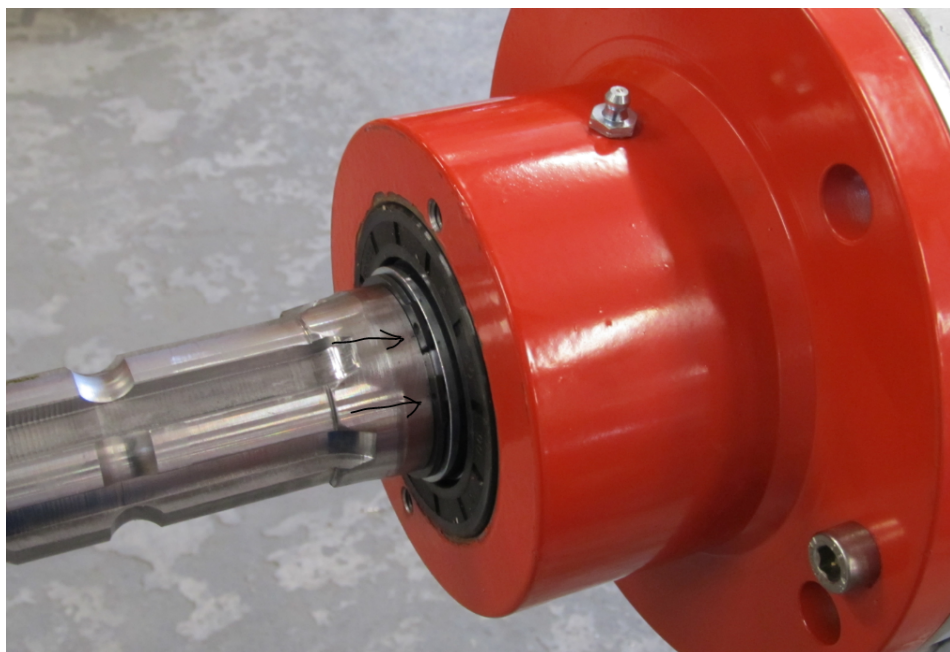
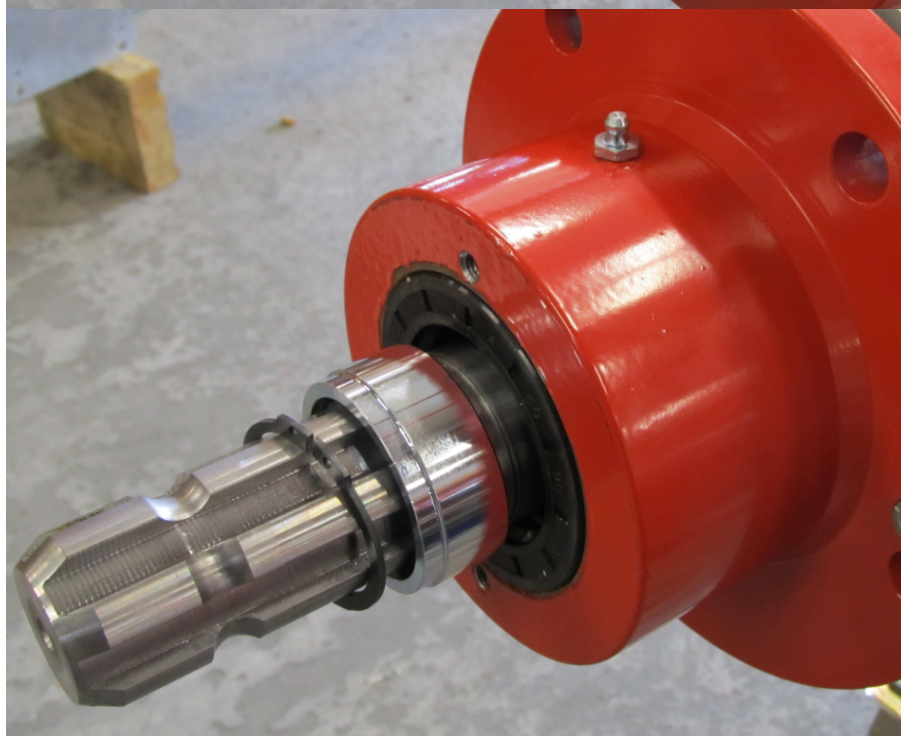
Ta av seegerringen som står på akslingen mot opplagringsnavet.

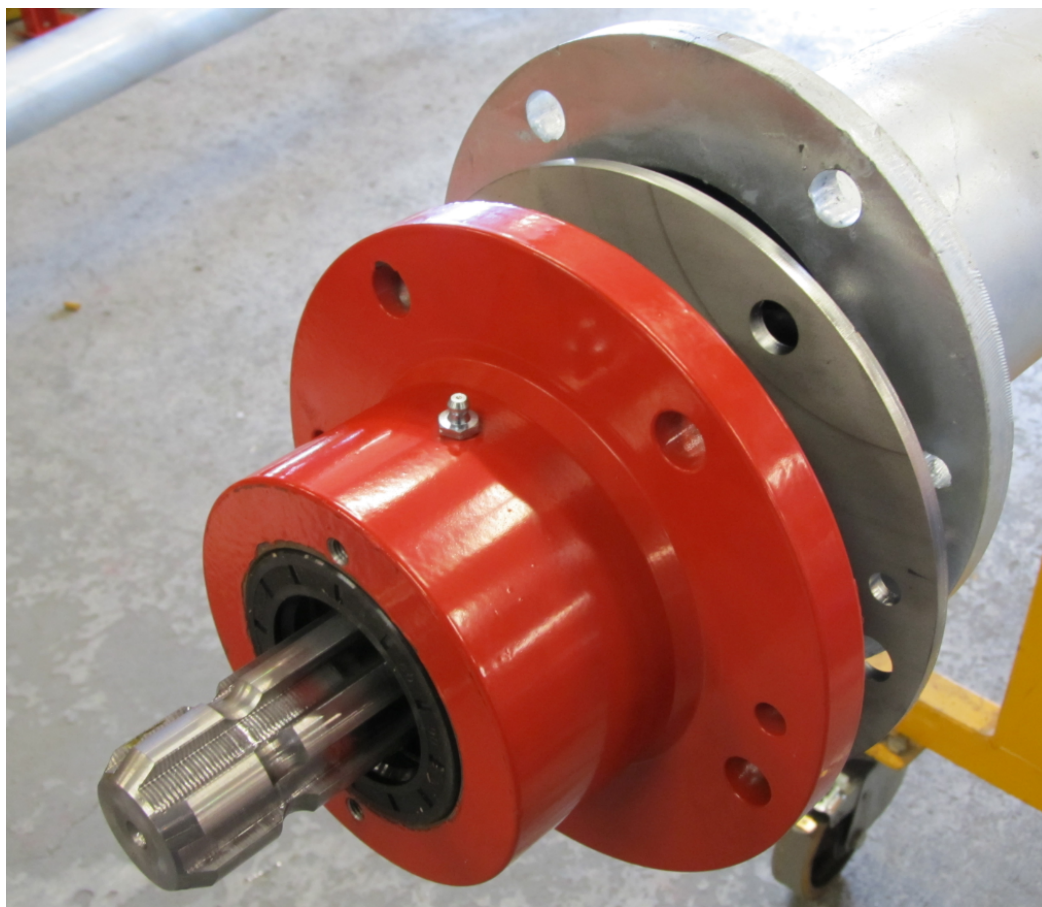
Skru løs skruene som holder det røde opplagringsnavet til propellstammen og trekk det av akslingen.

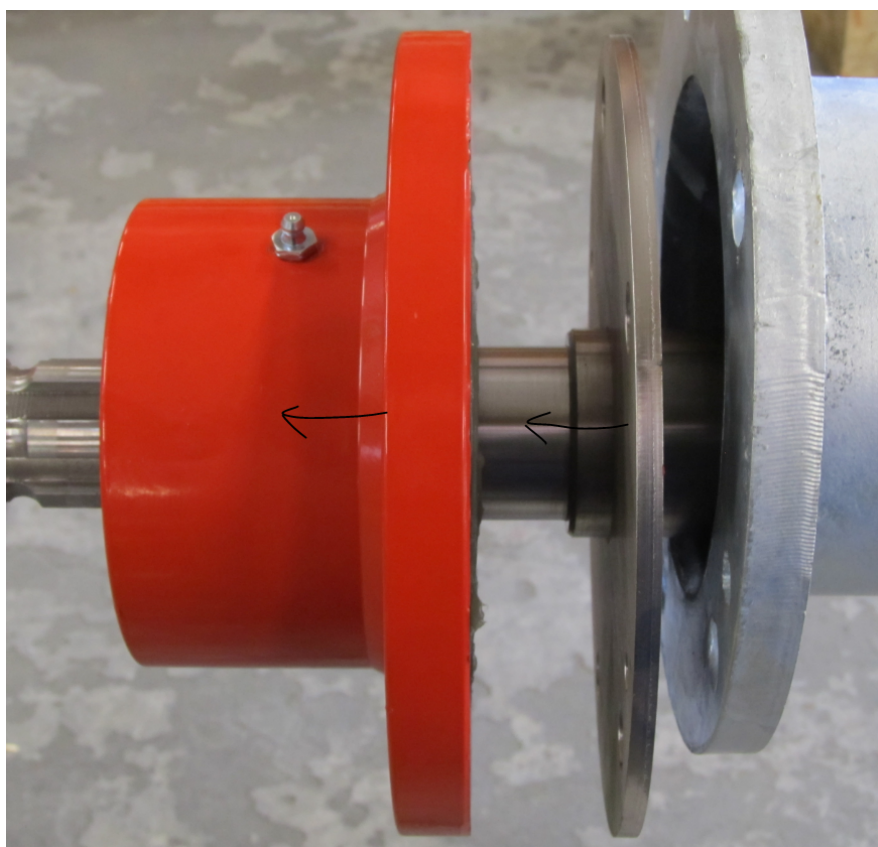
Pass på at platen som sitter imellom opplagringsnavet og propellstammen blir med opplagringsnavet. Denne er her for å holde lagrene på plass.

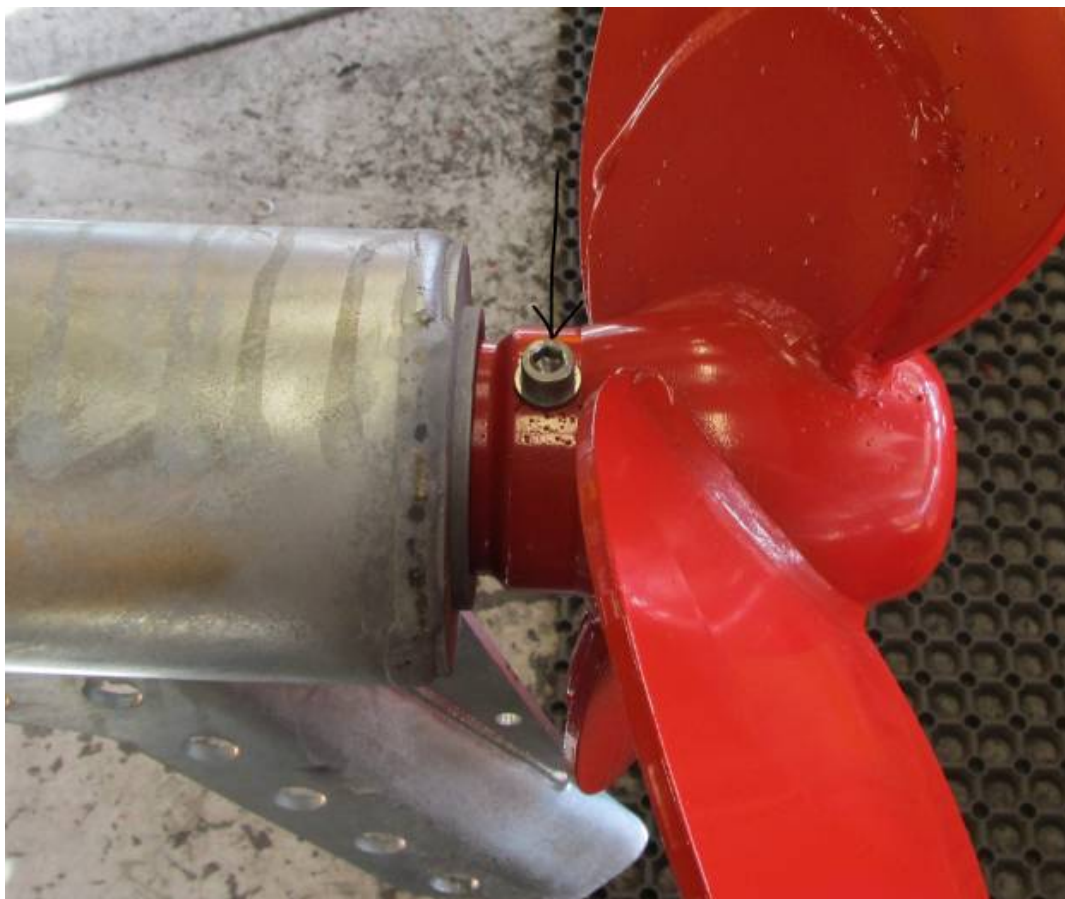
Skru ut den markerte skruen på propellen.

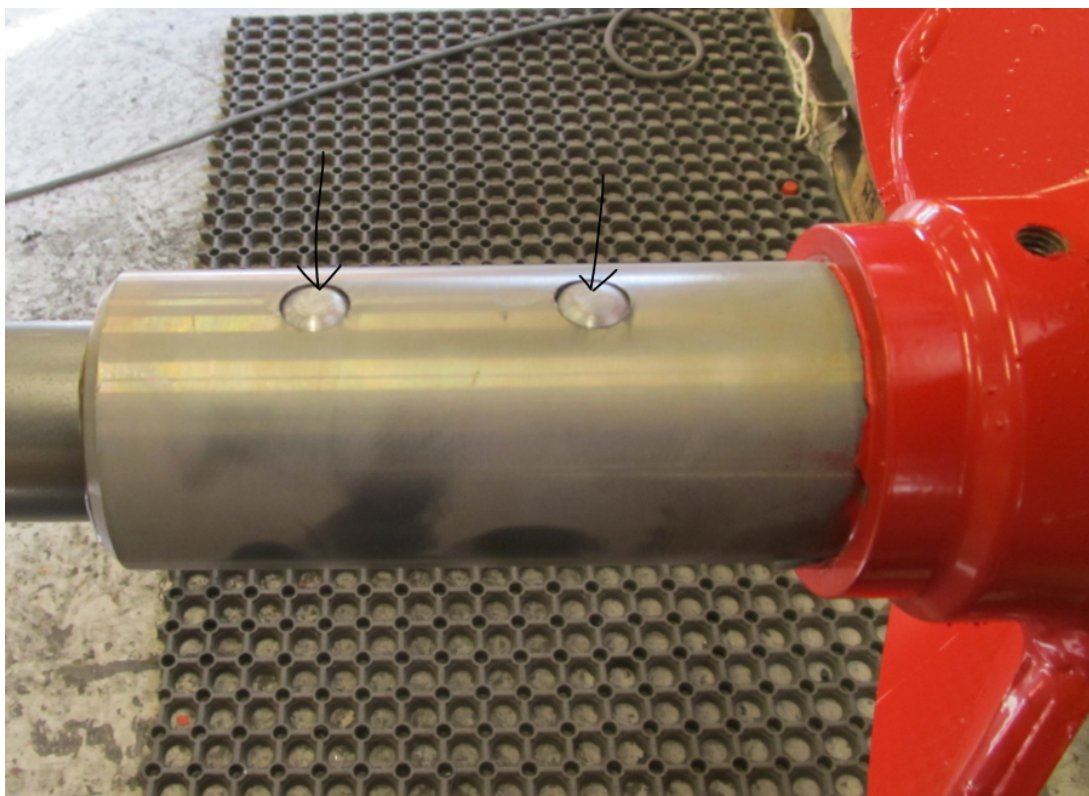
Trekk akslingen bakover slik at bryteboltene til propellen kommer til syne.

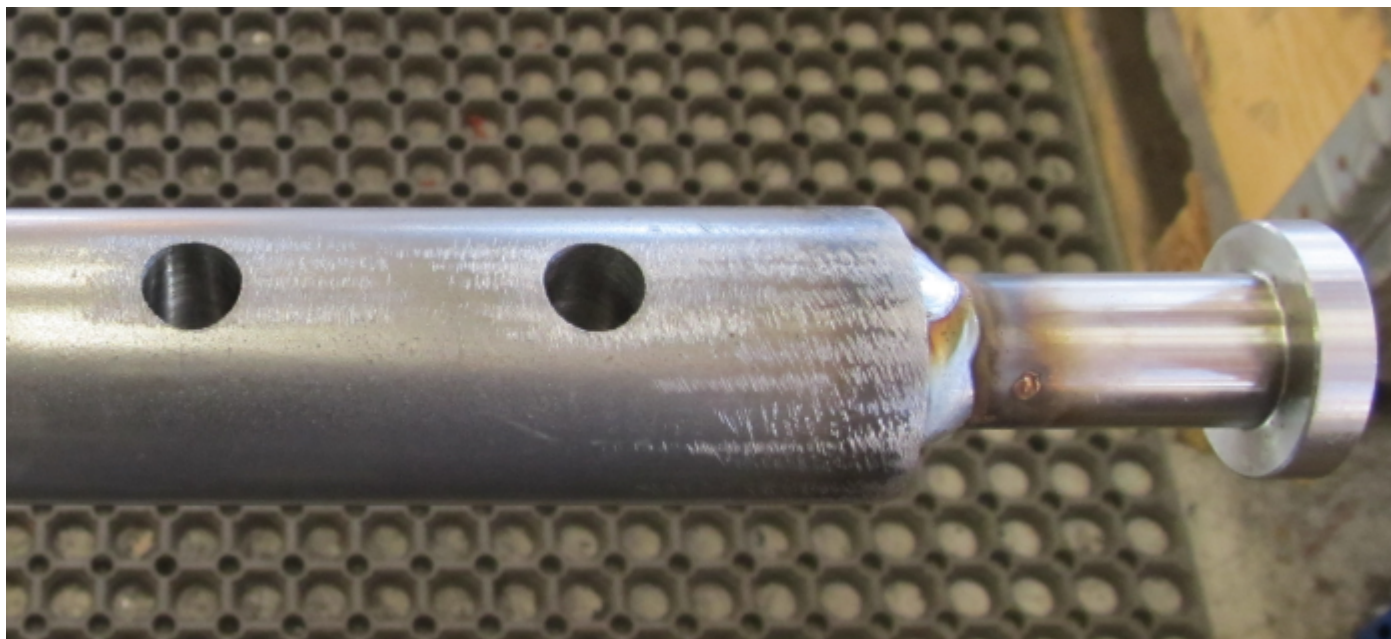
Slå ut bryteboltene og bank løs propellen fra akslingen.

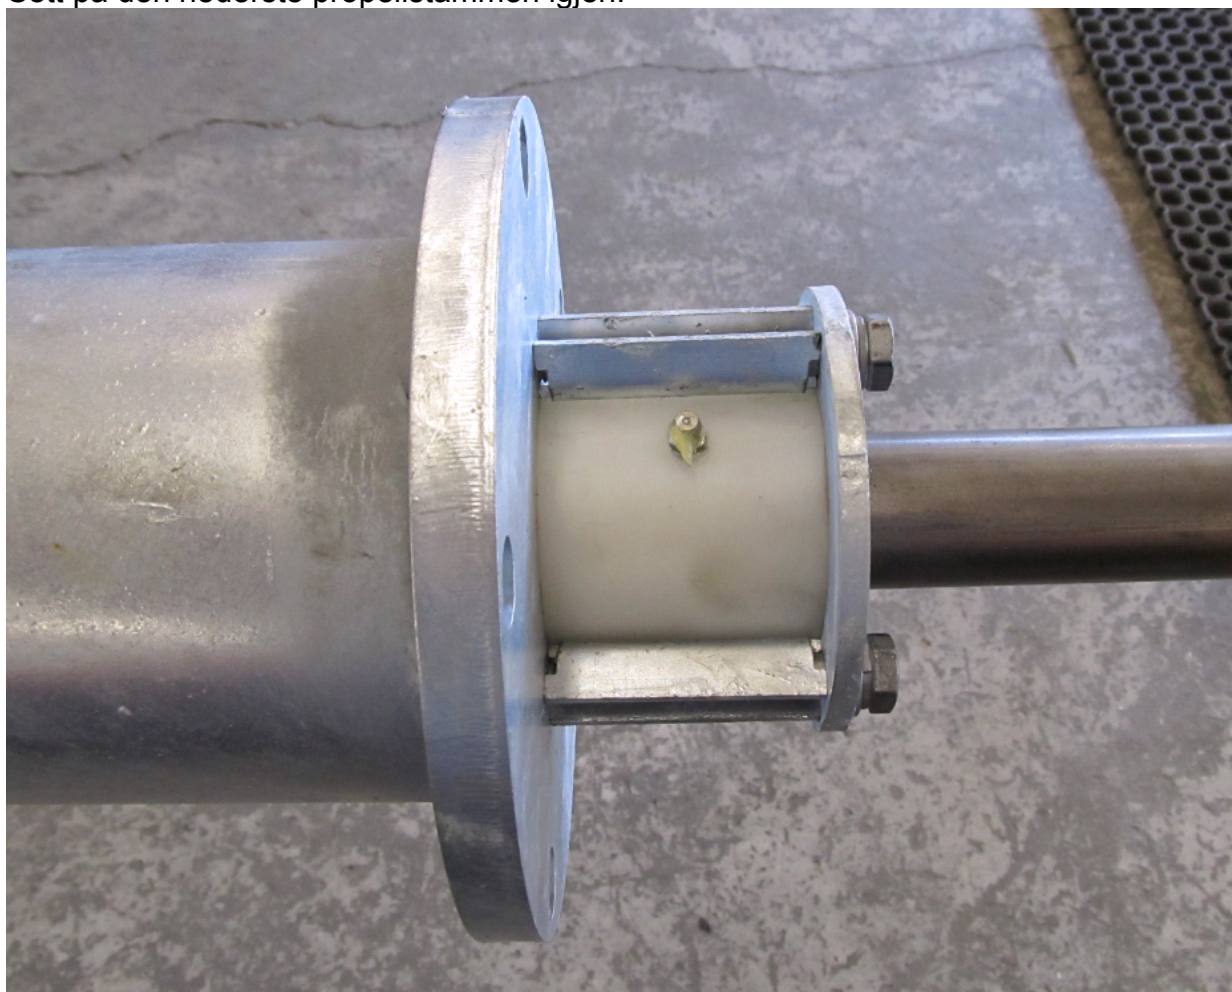
Del propellstammen på midten og trekk den nederste delen av propellstammen av akslingen.  
Løsne skruene som låser fast lageret og trekk lageret av akslingen.  
Sett på nytt lager og lås det fast.  
Sett på den nederste propellstammen igjen.

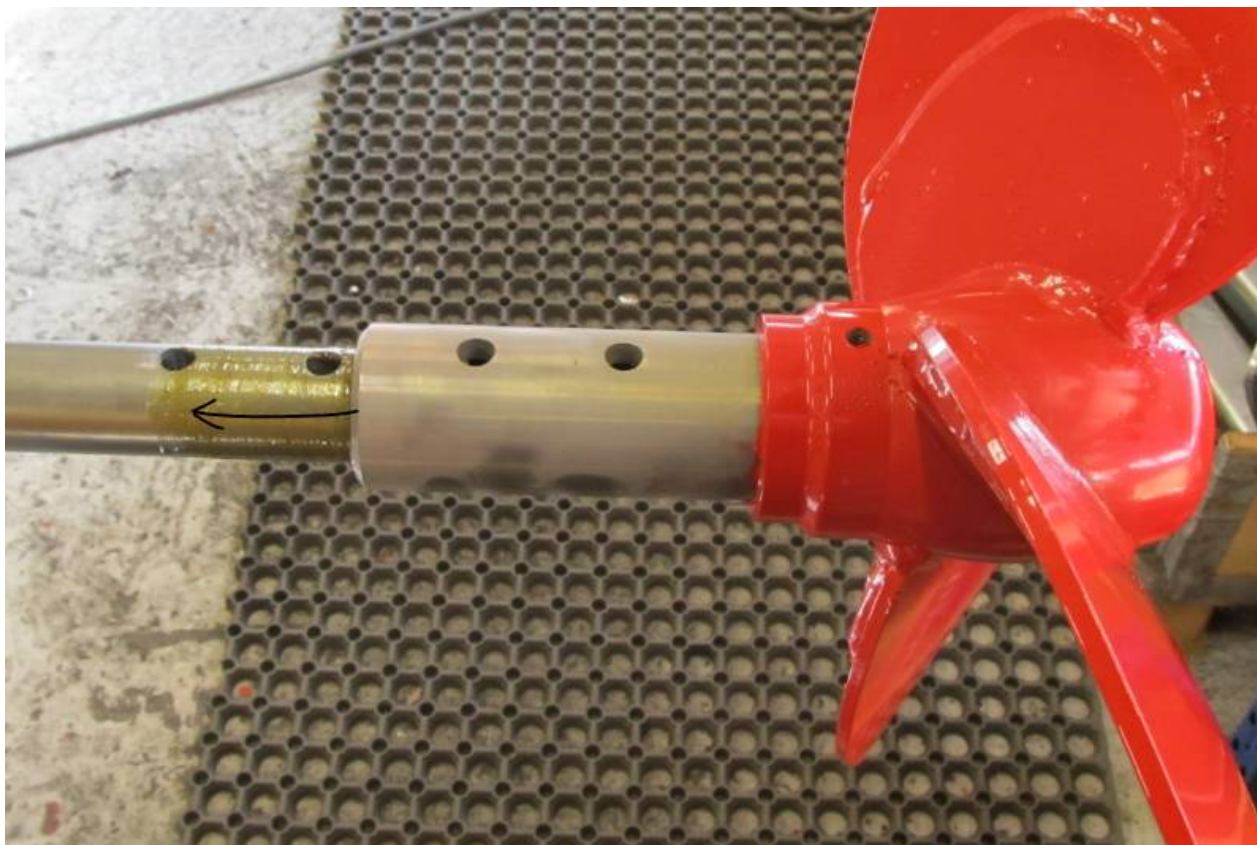
Gjør ren akslingen og smør den inn med fett før propellen monteres.

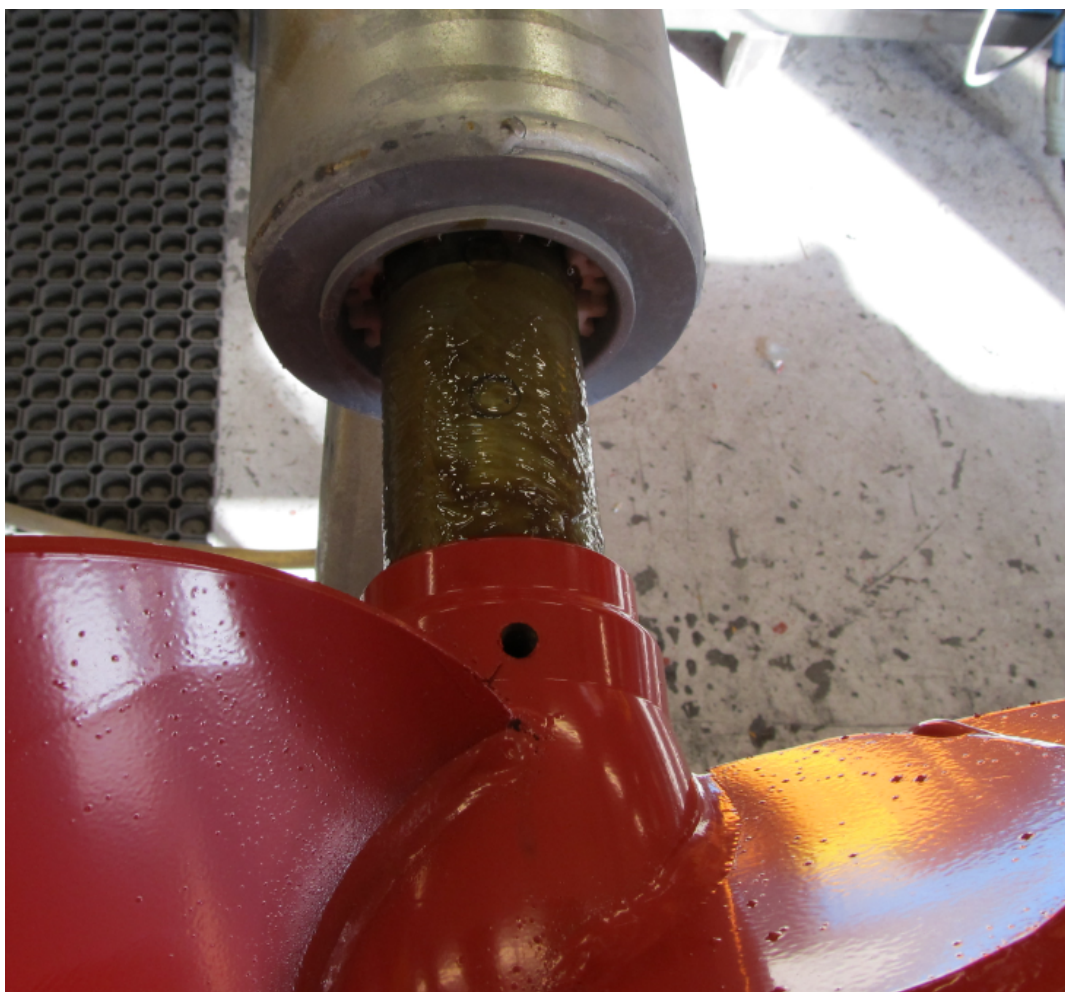
Bank inn bryteboltene og smør akslingen før omrøreren settes sammen igjen.
