Servicemelding

Produkt:
PO50Servicemeldingsnr:
3210-S004Ver:
1

Vibrasjoner eller ulyd i propellomrøreren

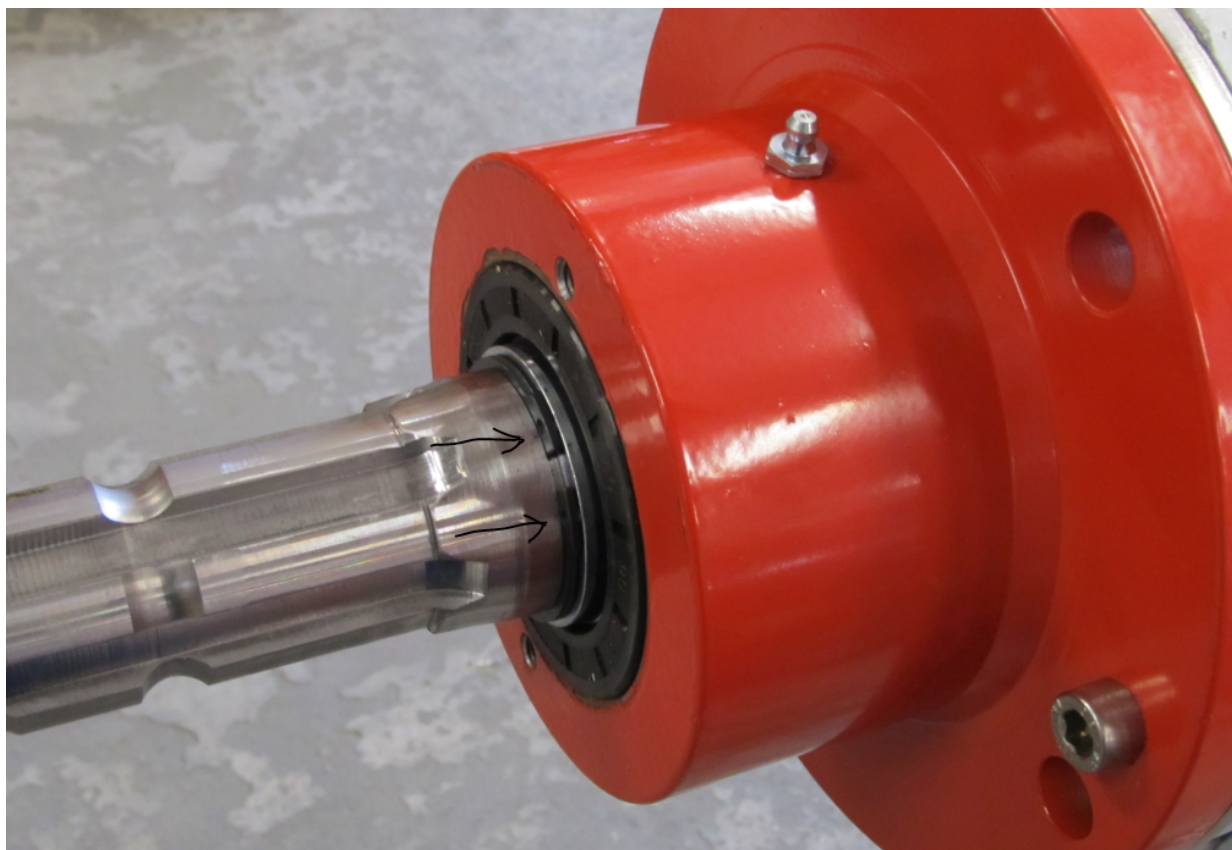
Ta av seegerringen som står på akslingen mot opplagringsnavet.

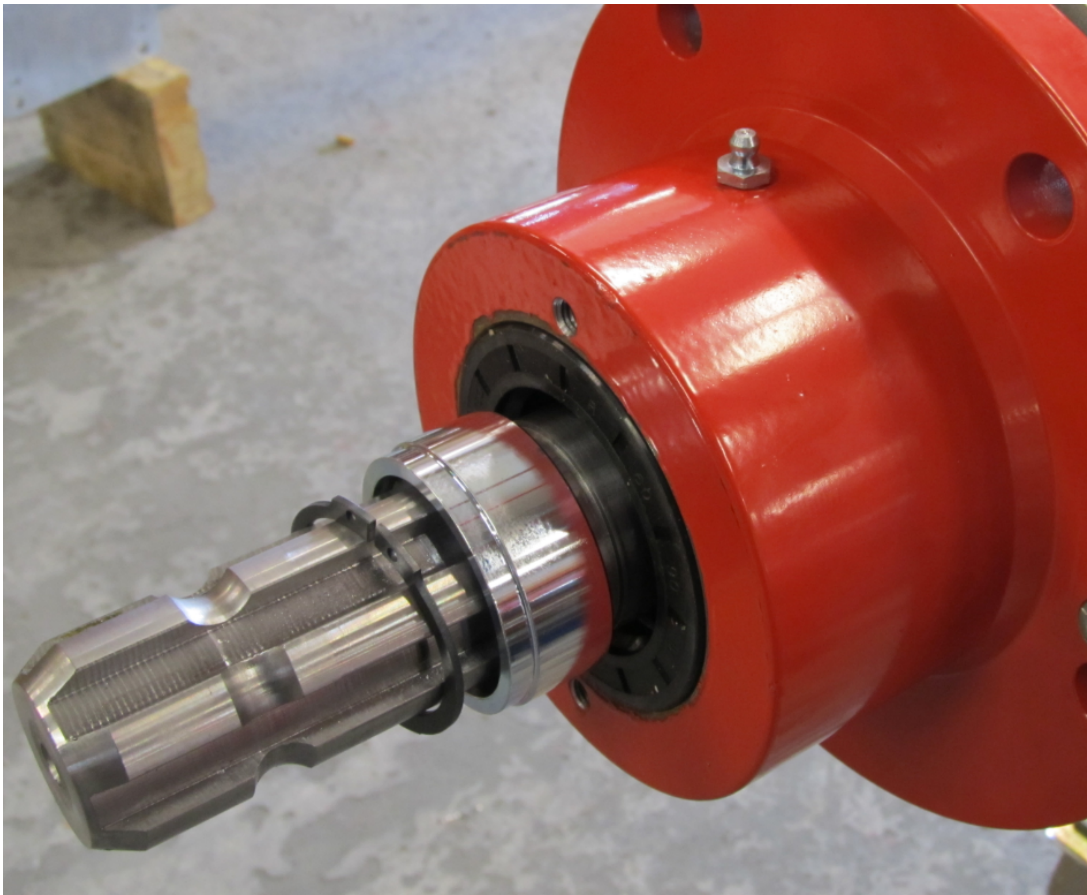
Legg en trekloss mot enden av akslingen og bank den løs slik at akslingen beveger seg bakover mot propellen.

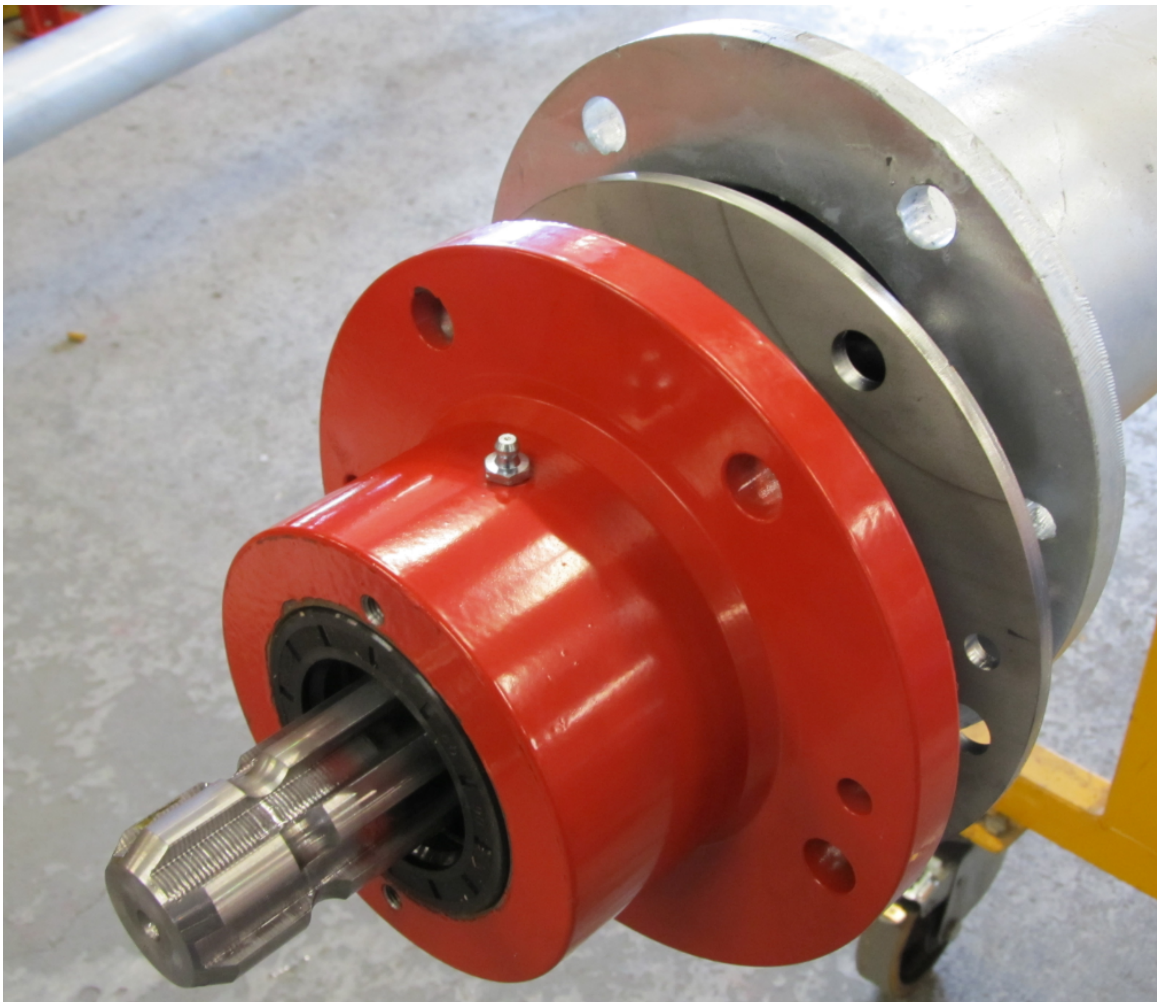
Skruløs skruene som holder det røde opplagingsnavet til propellstammen og trekk det av akslingen.

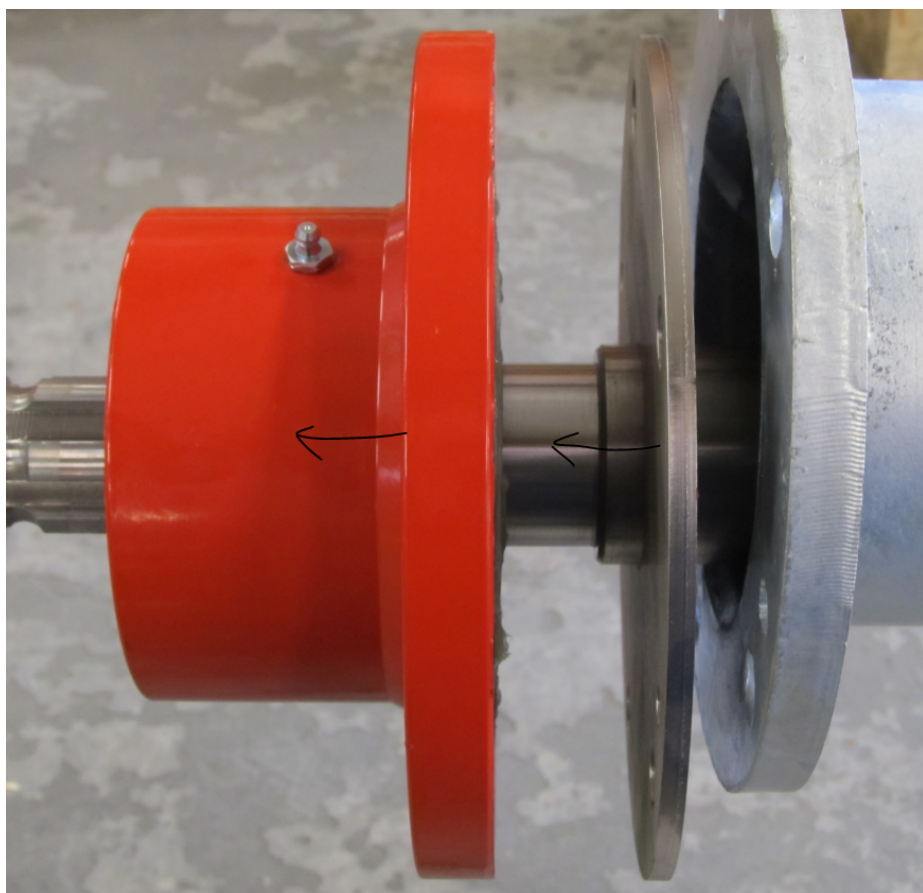
Pass på at platen som sitter imellom opplagringsnavet og propellstammen blir med opplagringsnavet. Denne er her for å holde lagrene på plass.

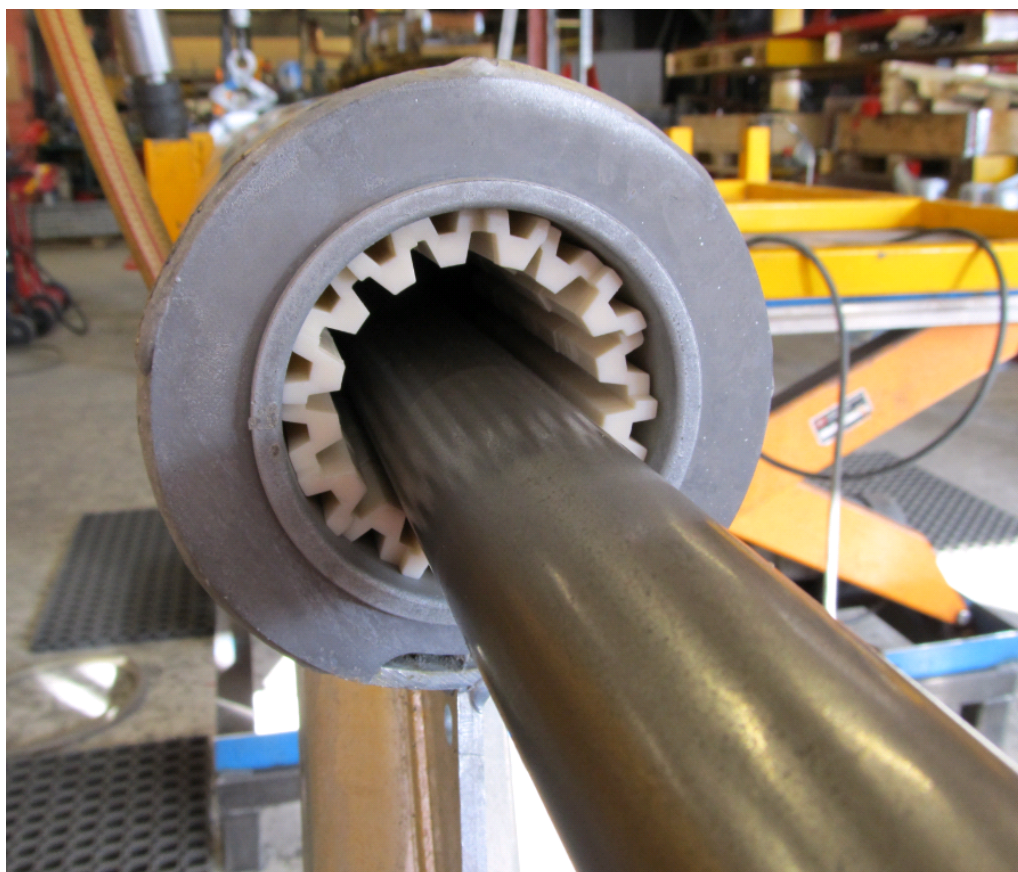
Trekk akslingen bakover slik at plastlagrene nede mot propellen kommer til syne.

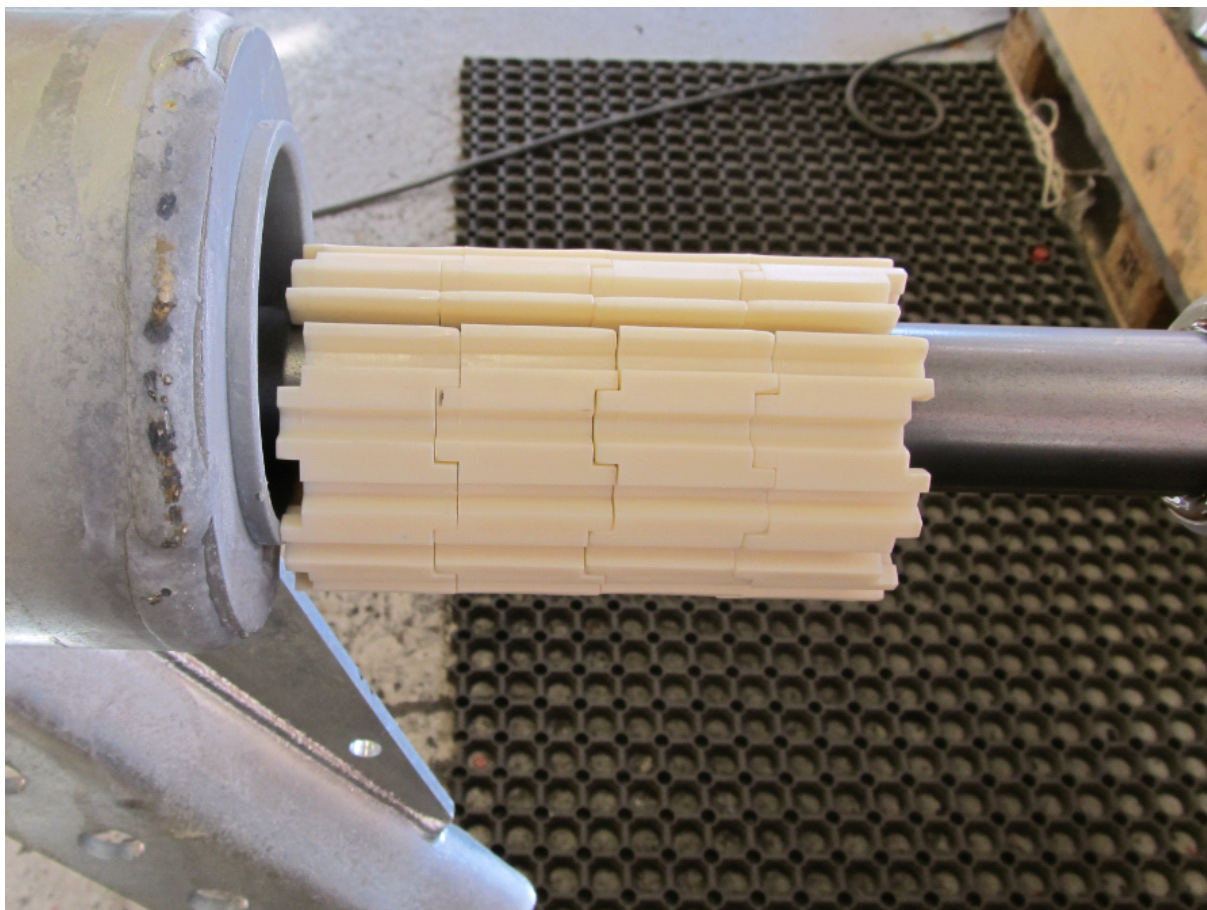
Bruk en bøyd ståltrå eller lignende for å trekke ut lagrene

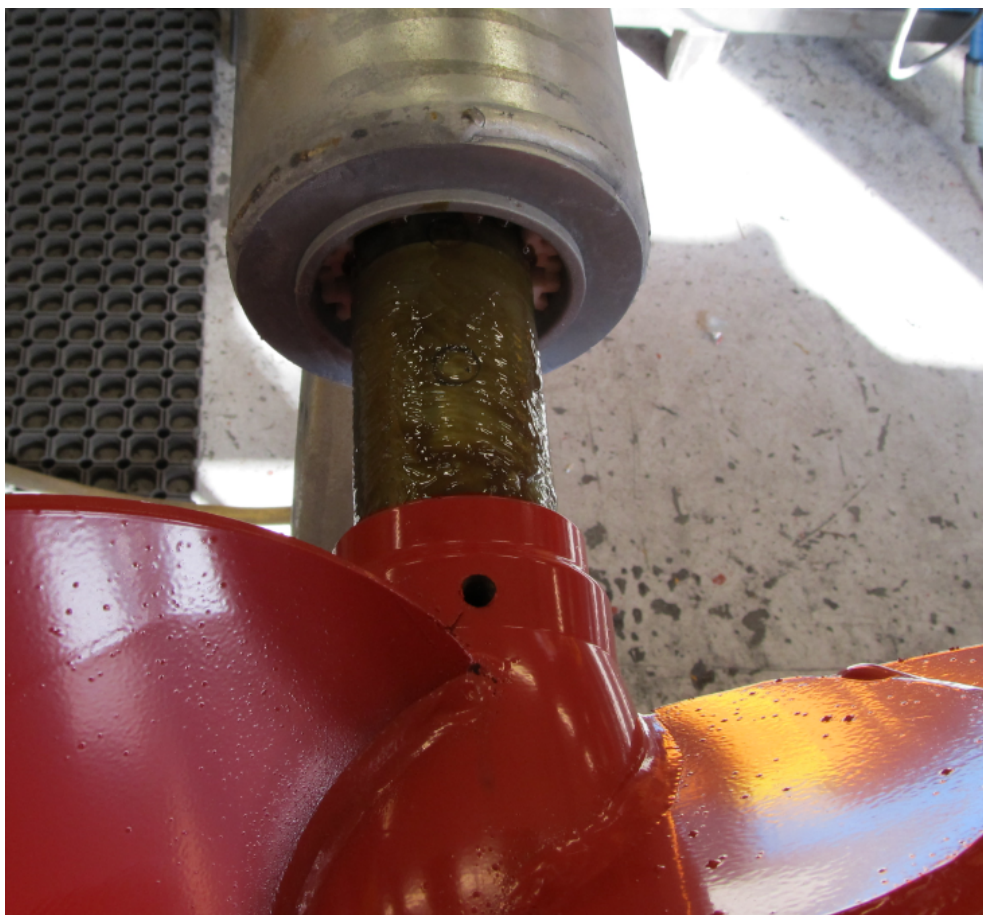
Smør akslingen før omrøreren settes sammen igjen.
