Servicemelding

Produkt: VM100	Servicemeldingsnr: 4111-S011	Ver: 1
-------------------	---------------------------------	-----------

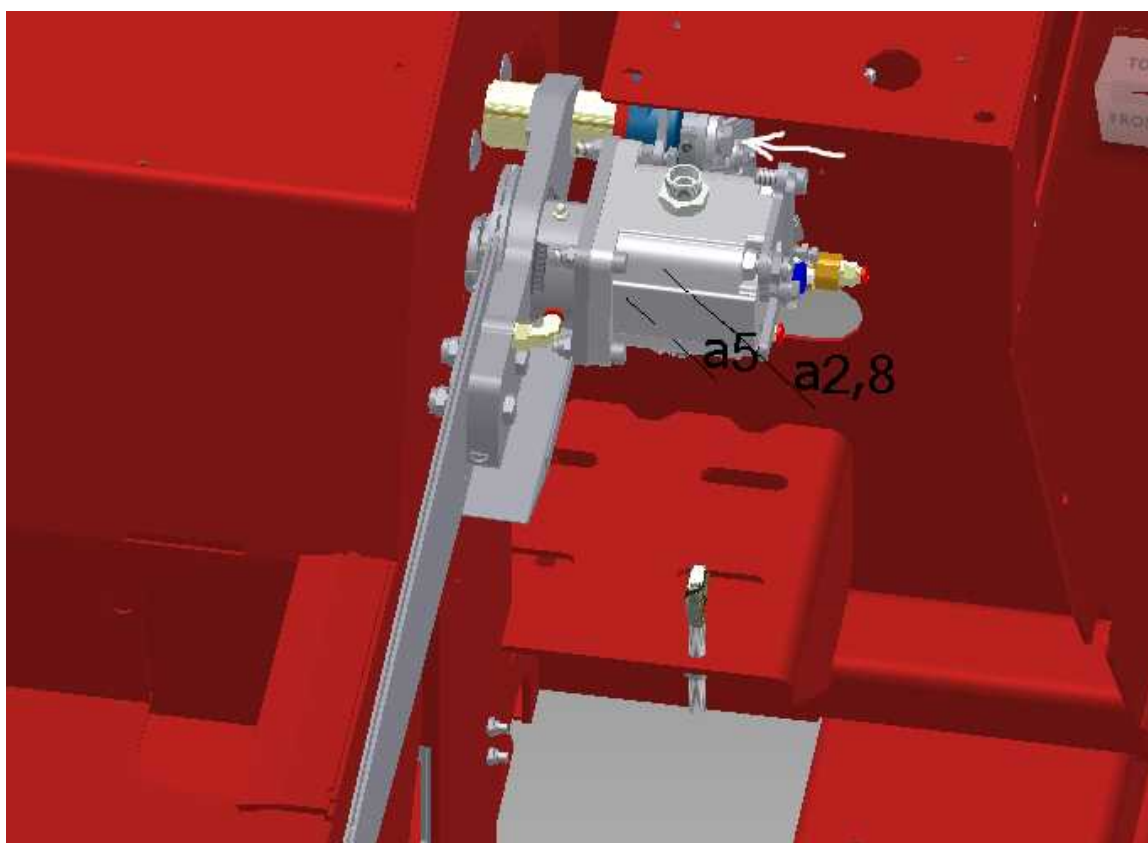
Slakke mellom kappehåndtak og sagsverd.

For lite stramming på avlåsing av opplagringen av akslingen til sverdbevegelsen.

1. For å unngå slakke, bør man etterstramme låseskruen som er merket med pil. (se bilde under)
Stram så mye du klarer med jevne mellomrom.
